Patologias e inspeção de pontes em concreto armado: Estudo de caso da ponte Governador Magalhães Pinto

Este artigo apresentará um estudo de caso da Ponte Governador Magalhães Pinto, construída na década de 1960 na cidade de Raposos, Minas Gerais. Esta Ponte apresentava problemas patológicos provenientes de agentes mecânicos, químicos, físicos e biológicos.

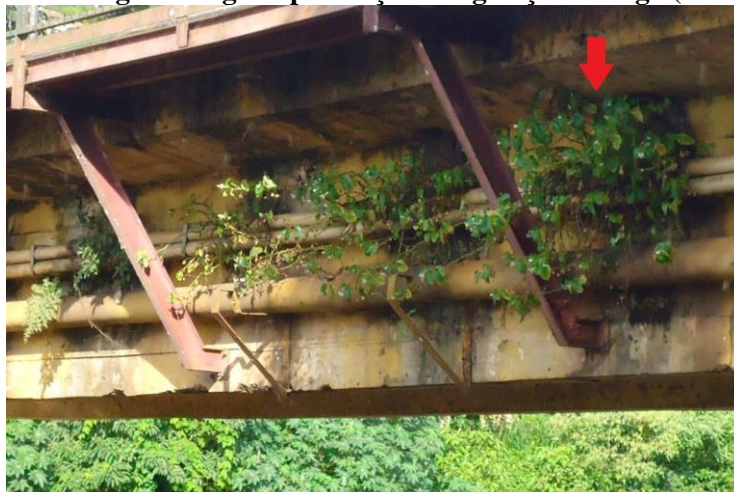
Na figura 13 observa-se uma patologia química, que consiste na exposição e corrosão das armaduras da viga principal da Ponte, em decorrência do cobrimento inadequado, o qual não promoveu a proteção das armaduras. A figura 16 mostra uma patologia biológica, que consiste na presença de vegetação na viga principal da ponte.

Figura 13 – Patologia biológica: presença de vegetação na viga (seta vermelha)

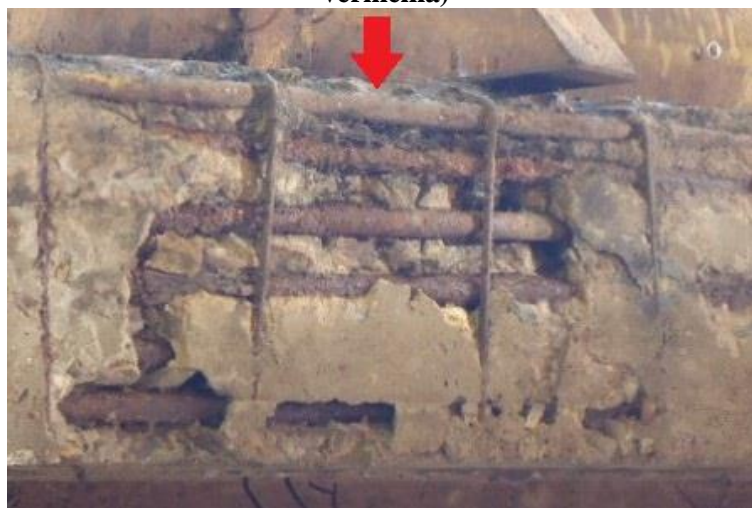
Figura 14 – Patologia química: exposição e corrosão das armaduras da viga (seta vermelha)

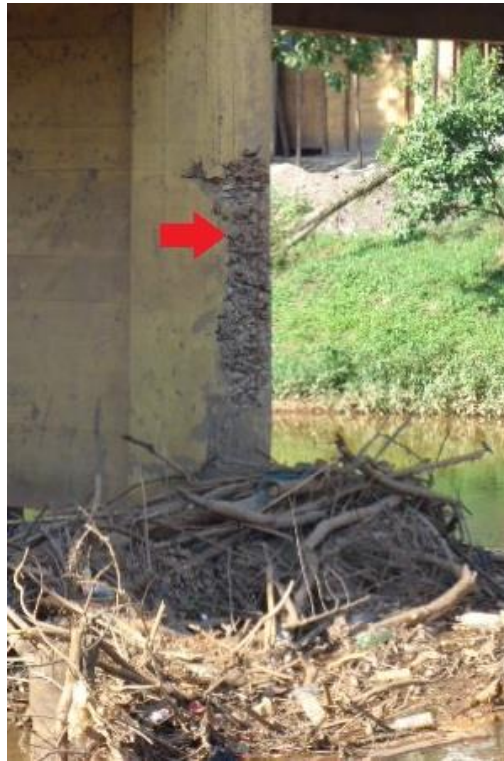
Na figura 15, pode-se observar uma patologia física, que consiste em um desgaste superficial no pilar da ponte, ou seja, uma perda de massa ocasionada pelo processo de abrasão, devido ao atrito de galhos de árvores e outros materiais que acompanham o curso do rio.

Figura 15 – Patologia física: perda de massa no pilar pelo processo de abrasão (seta vermelha)

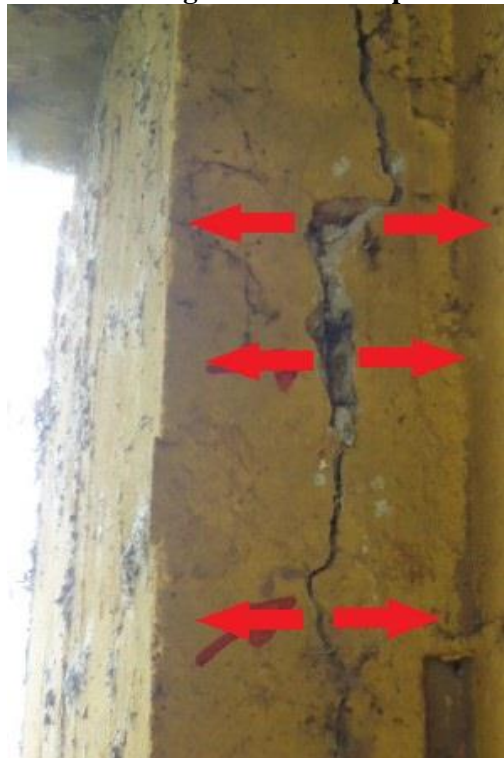
A figura 16 mostra uma patologia mecânica, que consiste em uma ruptura do pilar da Ponte. As setas em vermelho indicam o sentido de abertura da trinca.

Figura 16 – Patologia mecânica: ruptura do pilar

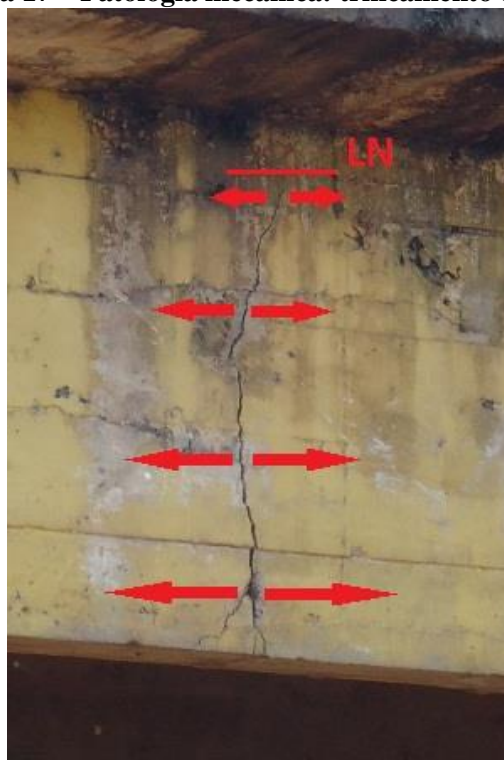
A figura 17 mostra uma patologia mecânica, que consiste em um trincamento da viga principal da Ponte, em decorrência de sobrecarga na estrutura (esforço mecânico), ocasionando um momento fletor. Esta trinca cresce de cima para baixo, a partir da linha neutra (LN), conforme pode ser observado pelas setas vermelhas na figura 17.

Figura 17 – Patologia mecânica: trincamento da viga
