# AVALIAÇÃO ESTEREOMICROSCÓPICA DE LIMAS ENDODÔNTICAS TIPO K

## STEREOMICROSCOPE EVALUATION OF ENDODONTICS FILES K-TYPE

### Fabiano Luiz Heggendorn

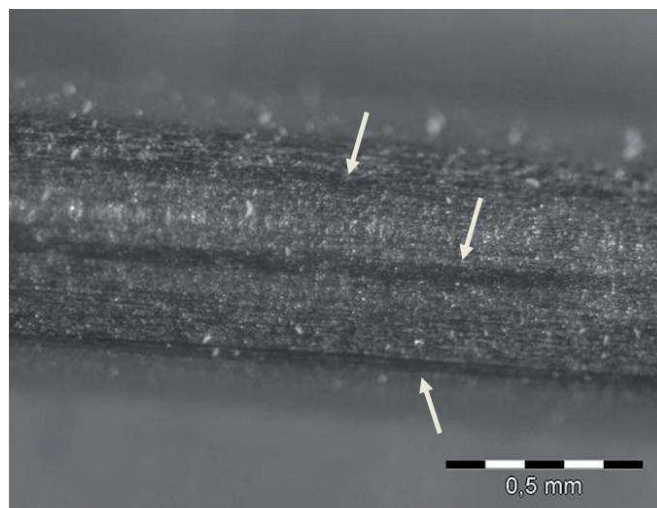
**Figura 1** – Ranhuras de usinagem (setas brancas): padrão visual do defeito de ranhura de usinagem como linhas paralelas, escuras, formando reentrâncias sobre a superfície metálica, 64x. No segundo plano focal é possível visualizar partículas dispersas sobre a superfície metálica.

rilização, durante o processo de esterilização (MILLER, 2002). Burkhart e Crawhart (1997) também relataram a presença de debris nas ranhuras presentes na superfície metálica dos instrumentos. Além disso, as ranhuras de usinagem presentes na superfície dos instrumentos endodônticos podem representar pontos geradores de tensão, aumentando o risco de fraturas da lima durante a sua utilização.

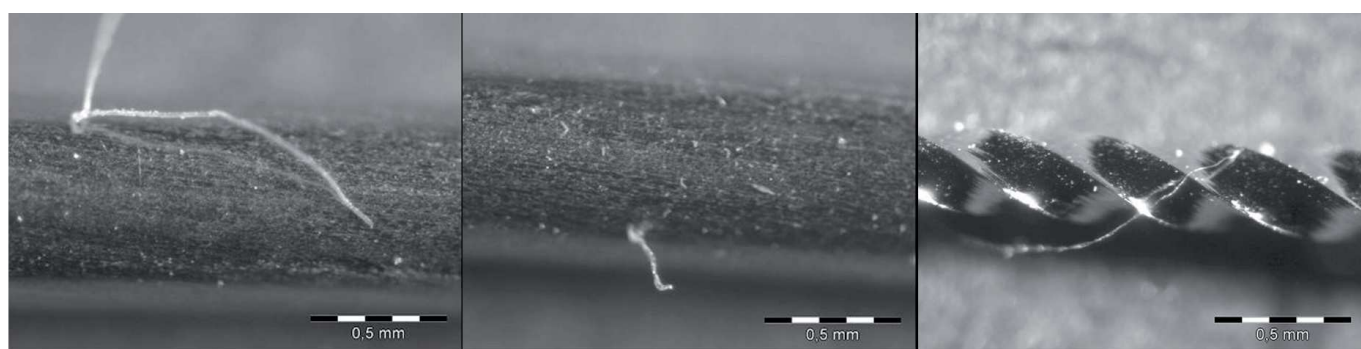
**Figura 2** Partículas sobre a superfície metálica de diferentes formatos e tamanhos, sugestiva de fio metálico (64x).

A presença destas partículas sobre a superfície metálica das limas endodônticas pode ser clinicamente importante, pois as mesmas ao serem liberadas no interior do conduto radicular aumentam o risco de obstrução da luz do canal (SEGALL et al., 1977; TANOMARU FILHO et al., 2001). Além disso, tais partículas podem ser carregadas para fora do forame apical (ZMENER; SPILBERG, 1995; TANOMARU FILHO et al., 2001), gerando uma resposta inflamatória que se perpetuará enquanto a partícula estranha se mantiver naquela região. Logo é defendida a limpeza, por meio de ultrassom, das limas antes de seu uso clínico, para que não ocorram tais complicações cirúrgicas (TANOMARU FILHO et al., 2001).

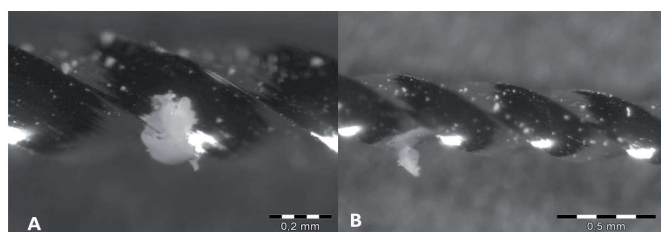
**Figura 3** Partículas de maior volume sobre as lâminas ativas dos instrumentos (imagem A com magnitude de 100x e B com magnitude de 64x).

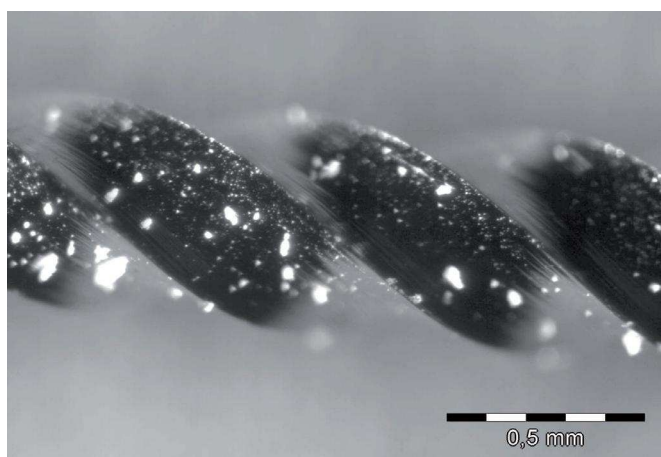
**Figura 4** Partículas de menor volume dispersas sobre a lâmina ativa do instrumento (magnitude de 64x).
