AVALIAÇÃO DOS IMPACTOS DE USO PÚBLICO NA TRILHA ECOLÓGICA DA PRAIA DO PERIGOSO – PARQUE NATURAL DE GRUMARI, RJ

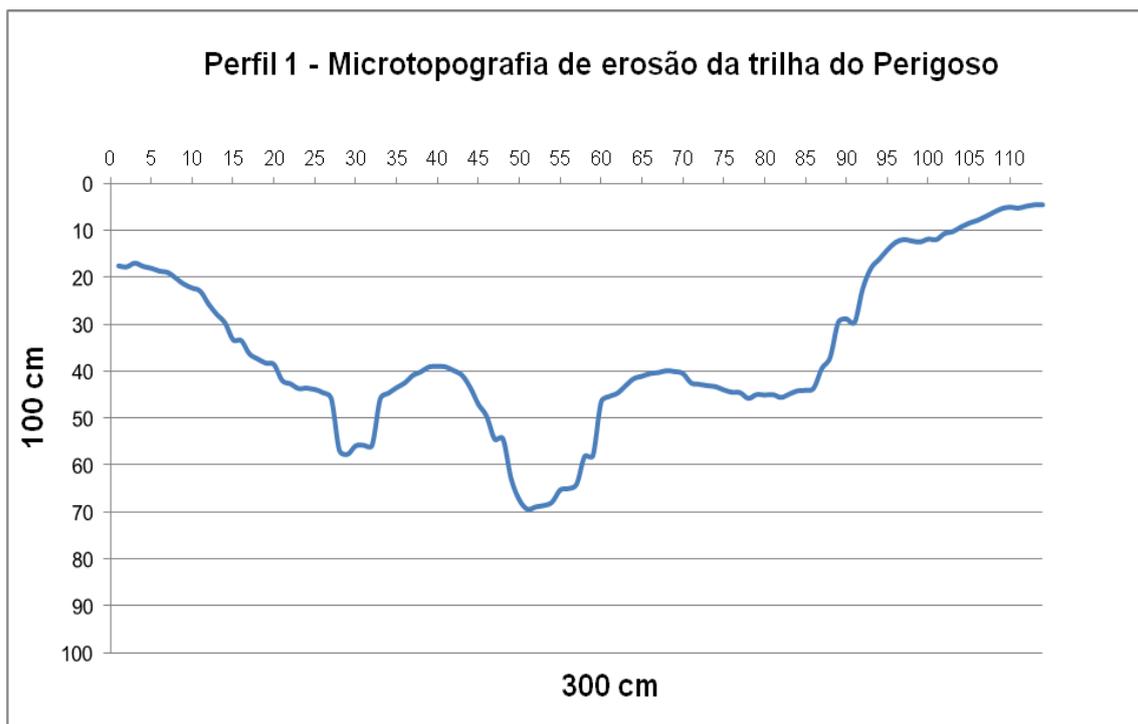
Figura 02: Gráfico de microtopografia do solo da trilha da Praia do Perigoso – Perfil 01.

O perfil 01 está localizado no setor inicial da trilha, alinhado ao eixo de declividade. Em virtude desta condicionante, o perfil torna-se principal catalisador do fluxo superficial, e por conseguinte, da drenagem superficial do solo, apresentando microformas erosivas de ravinas e sulcos de erosão. Percebem-se dois sulcos principais com relativa profundidade.

O primeiro com espessura entre 20 a 30 centímetros e 20 centímetros de profundidade, com formato côncavo, subdividido em dois outros pequenos sulcos. No segundo, observa-se maior espessura, entre 50 a 60 centímetros e aprofundamento com formato côncavo variando entre 30 a 35 centímetros de profundidade. Observa-se também, entre os pontos 60 e 85 a formação de outro sulco de erosão, provocado pelo setor do perfil que recebe maior parte do movimento de pisoteio e arrastamento provocado pelos frequentadores da trilha.

Observou-se nesta parte da trilha grande dificuldade por parte dos frequentadores e a grande declividade somada às irregularidades do solo pode provocar acidentes. Este setor deve receber técnicas de manejo o quanto antes, é preciso estabelecer um novo padrão de escoamento da água, descentralizando o fluxo da trilha.

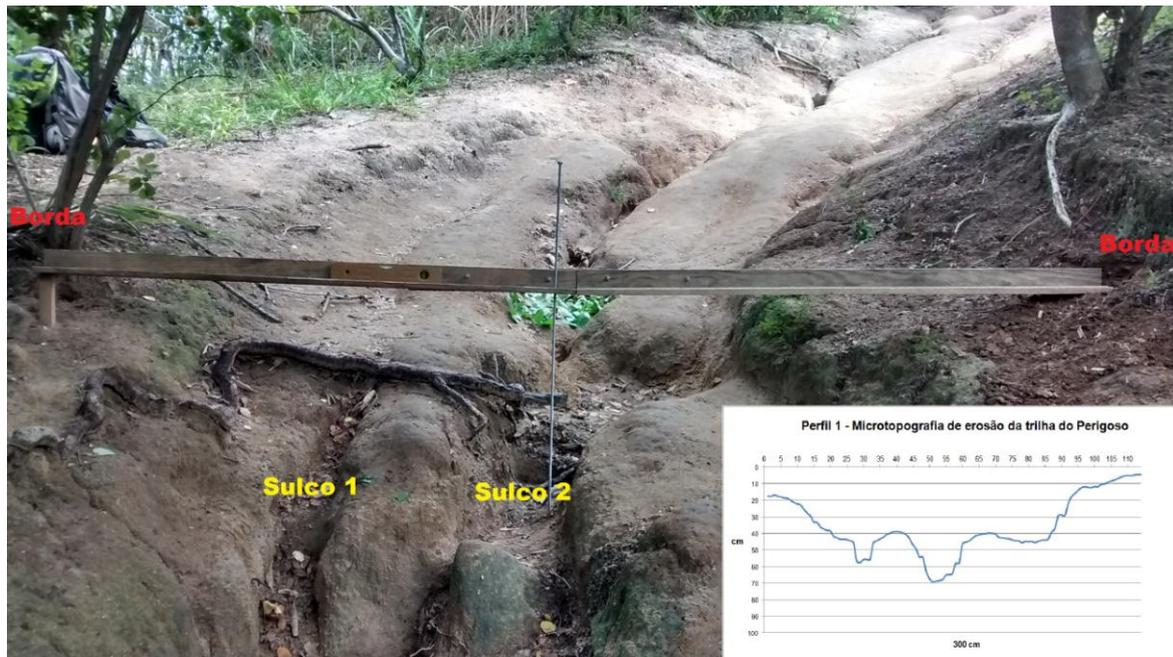
ponto 01 (**Figura 03**), por isso há uma maior atuação dos agentes erosivos, essencialmente da chuva.

Estes movimentos somados a falta de serrapilheira geram a compactação e desagregação da camada superficial do solo, o que pode contribuir para o aparecimento de

novos sulcos de erosão, diminuindo ainda mais sua erodibilidade, tornando o ambiente susceptível à erosão hídrica. Somando a isto, a presença rarefeita de vegetação expõe o solo aos efeitos de erosividade da chuva, o que acentua o aporte de sedimentos retirados.

Figura 03: Sulcos de erosão no perfil de análise 01.

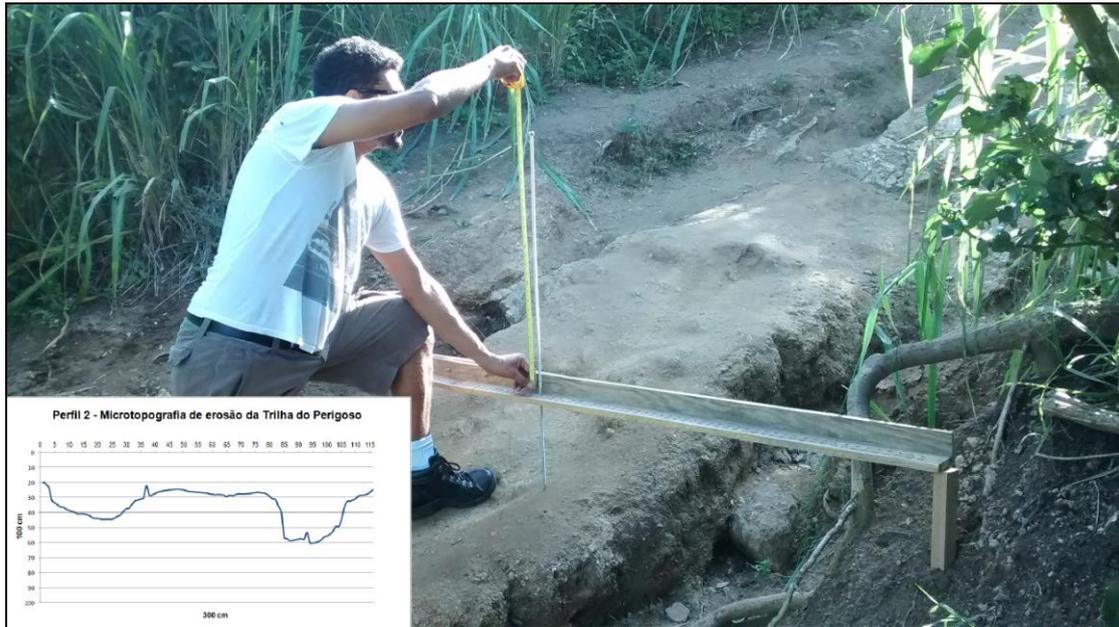
O perfil 02 está localizado no final da trilha do Perigoso. Apresenta alta declividade, obedece ao eixo direcional da trilha, que o torna o principal canal de escoamento do fluxo superficial, como também da drenagem solo. São observados dois grandes sulcos de erosão, o primeiro na borda esquerda da trilha com 60 cm de largura e 25 cm de profundidade. O segundo, na borda direita, apresenta uma largura de 50 cm e uma profundidade acentuada de 40 cm.

É perceptível através da análise do gráfico, dois pontos de ruptura tendencial do gráfico, os mesmos são reflexos de raízes expostas na trilha, que pode ser outro indicador de erosão (**Figura 04**). A presença de vegetação é mais rarefeita do que o primeiro perfil, com predomínio de espécies arbustivas sem grandes copas. Isso acarreta o impacto direto da chuva sobre o solo exposto (**Figura 05**).

Figura 05: Sulcos de erosão no perfil de análise 02. Fonte: Autores

Devem-se tomar medidas emergenciais por parte do poder público, através de técnicas de manejo de uso da trilha. Os pontos mais críticos deverão ser interditados e desviados para novos trechos, como também será necessário o mapeamento de novos segmentos que levem em consideração a geomorfologia e declividade da região. Se estas medidas não forem tomadas o quanto antes, poderá provocar acidentes e comprometer o acesso de visitantes.
