# AVALIAÇÃO DO PISO DE CONCRETO UTILIZADO PARA CAPTAÇÃO DE ÁGUA DA CHUVA EM CISTERNAS-CALÇADÃO

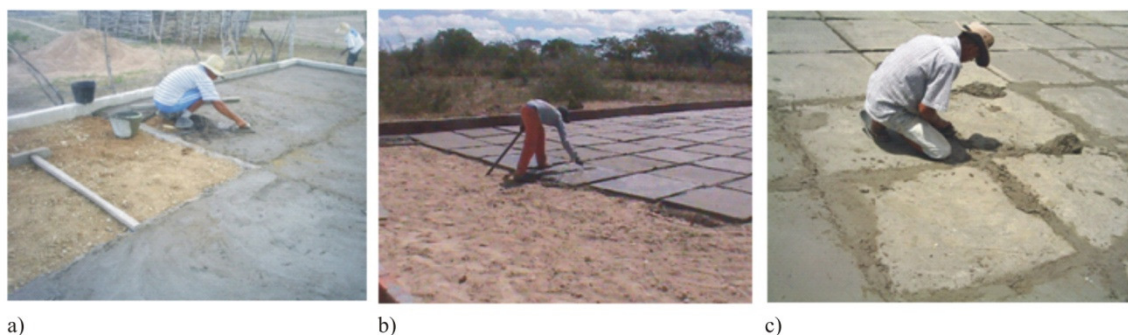
O sistema de construção do piso de concreto para captação de água da chuva na região estudada era, até o ano de 2011, caracterizado pela produção de um piso único de concreto separado por juntas plásticas de separação, como pode ser observado na Figura 3a. Após o surgimento de vários problemas patológicos no calçadão, foi realizada uma avaliação (Lima et al., 2012) que identificou que os principais problemas estruturais estavam relacionados à pouca espessura do calçadão, utilização de aterro na base e falta de continuidade ou inexistência das juntas de dilatação.

pela Articulação do Semiárido em Surubim-PE, em 2011, foi concebida uma nova forma de construção do calçadão (ASA, 2013). A principal modificação do sistema construtivo foi a substituição do calçadão em piso único para um calçadão formado por placas isoladas de concreto (Figura 3b), rejuntadas posteriormente com argamassa, Figura 3c. O molde da placa é feito em madeira com dimensões 100,0 x 101,5 x 4,0 (largura x comprimento x altura), que resulta em placas com, aproximadamente, 1 m<sup>2</sup>. Medidas realizadas em campo indicaram uma espessura de junta de 4±1 cm.

**Figura 3.** Produção de calçadão de concreto: a) Utilizando junta de dilatação; b) Utilizando placas de concreto; c) rejunte das placas

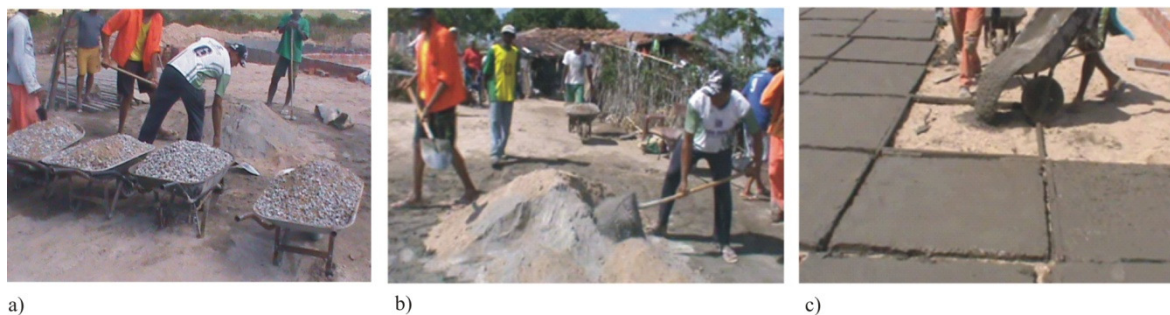
A produção do concreto é caracterizada pela mistura manual, em regime de mutirão, com dosagem dos agregados em volume de carro de mão, para cada saco de cimento (50 kg) adicionado. A Figura 5 mostra o processo de produção do concreto.

Durante o monitoramento in loco foi verificado que o concreto produzido não apresenta homogeneidade em função do grande volume de concreto produzido para uma mistura manual. Devido a baixa capacitação da equipe, o processo de mistura é desordenado: parte do concreto é retirada da masseira antes que toda a mistura tenha sido produzida, não havendo garantia de que o traço do concreto seja mantido em todas as placas. O transporte do concreto e o lançamento nos moldes da placa são feitos por carro de mão, como mostra a Figura 5c.

**Figura 5.** Produção do concreto: a) dosagem em volume; b) mistura manual; c) lançamento

- A utilização de pequenas betoneiras elétricas seria mais adequada, não apenas para garantir a melhor homogeneidade da mistura, quanto para reduzir a quantidade de água, visto que o alto teor empregado é devido à dificuldade de mistura manual;

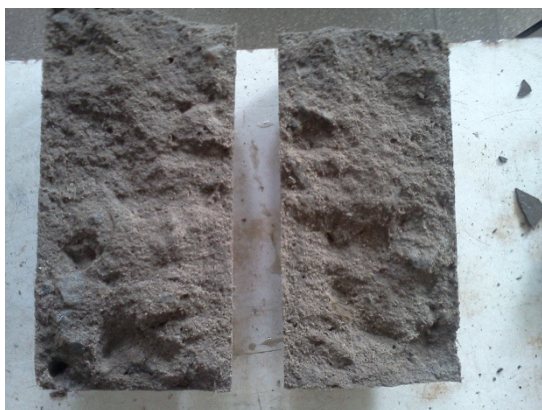
O principal fator a influenciar as propriedades físicas e mecânicas do concreto é o elevado fator água-cimento, que é função do método de mistura manual utilizado. O grande volume de concreto produzido resulta em uma grande heterogeneidade do material, o que pode ser medido pelos coeficientes de variação das propriedades do concreto produzido em campo, e indicados na Tabela 1, e pode ser comprovado pela avaliação da superfície de ruptura do corpo de prova desse concreto, mostrada na Figura 6, onde a presença de poucos grãos de agregado graúdo é identificada.

**Figura 6.** Superfície de ruptura por compressão diametral do concreto moldado em campo

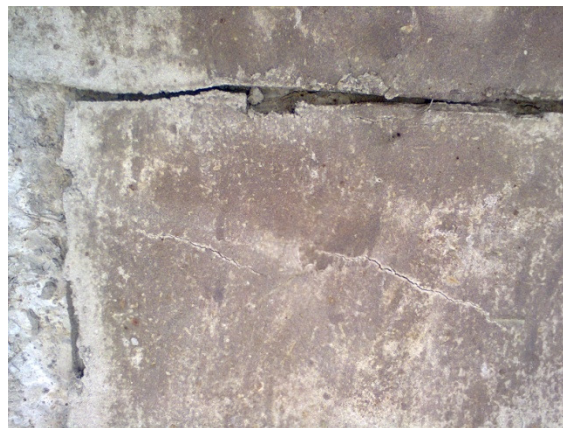
Devido ao grande teor de água da mistura do concreto e pequena proporção de agregados graúdos, verifica-se uma grande tendência de variação volumétrica das placas de concreto do calçadão, com o surgimento de fissuras devido à retração, como mostra a Figura 7. As fissuras de retração (ligadas à execução) usualmente correspondem a 95% das fissuras atualmente encontradas nos pisos de concreto.

**Figura 7.** Fissura por retração em placa de concreto do calçadão

- O traço do concreto é inadequado, notadamente na proporção brita/areia. Uma maior quantidade de brita na mistura resultaria em um concreto com maior estabilidade dimensional e, conseqüentemente, com menor variação volumétrica devido a variações de umidade e temperatura;

- O teor de água é excessivo (fator água/cimento = 1,29) resultando em baixíssima resistência à compressão e à tração o que favorece o surgimento de fissuras nas placas. Além disso, a alta absorção de água do concreto não é adequada para uma estrutura que se propõe a captar água da chuva e transportá-la para armazenamento em cisterna;
