**ANÁLISE DOS IMPACTOS AMBIENTAIS OCORRIDOS PELA
OCUPAÇÃO IRREGULAR NO MANGUEZAL DO ESTUÁRIO DO RIO CEARÁ -
FORTALEZA, CE**

**ANALYSIS OF THE ENVIRONMENTAL IMPACTS OCCURRED BY THE
IRREGULAR OCCUPATION IN THE MANGROVE OF THE ESTUARY OF RIO
CEARÁ - FORTALEZA, CE**

GOMES, Bárbara Alexandre Costa. Análise dos impactos ambientais ocorridos pela ocupação irregular no manguezal do estuário do rio Ceará - Fortaleza, CE. **Revista Ensaio de Geografia**. Niterói, vol. 6, nº 11, pp. 11-31, maio-agosto de 2020.

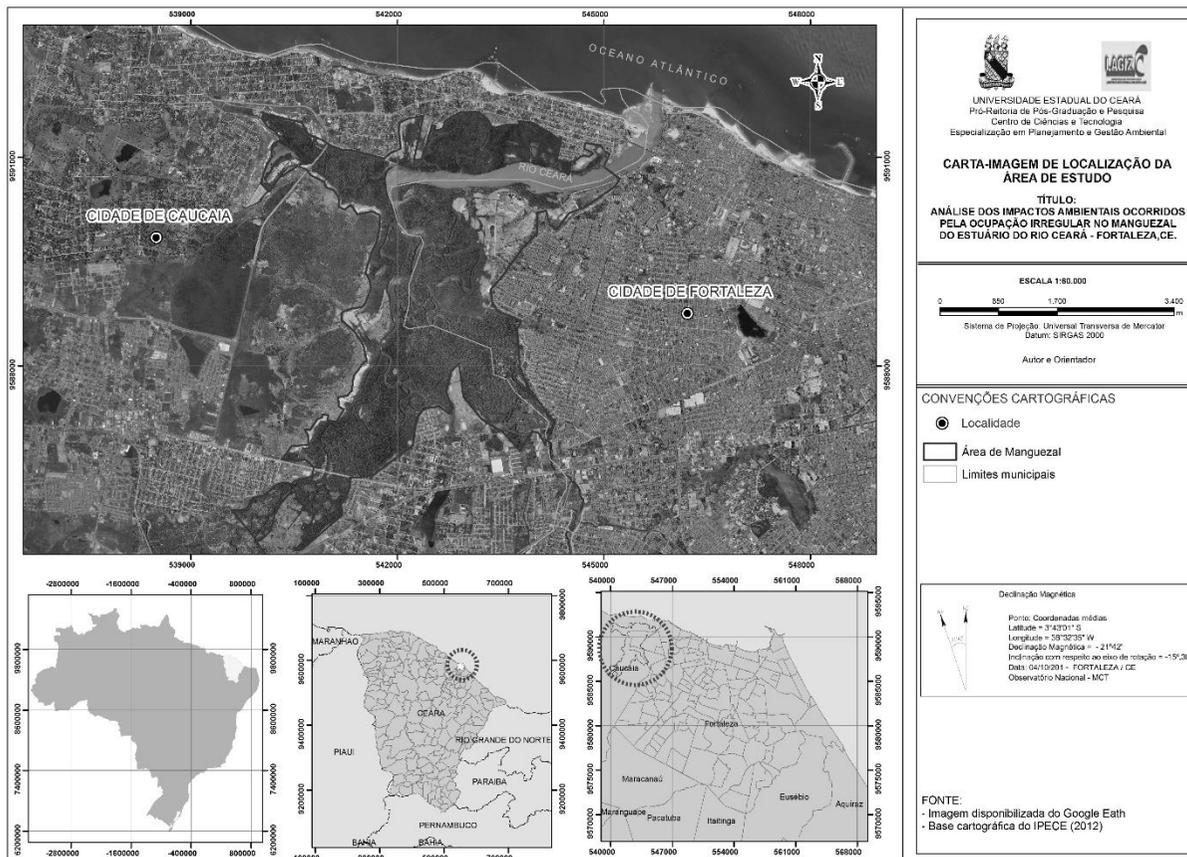
Figura 01 – Mapa da localização da área de estudo, manguezal do Rio Ceará

A carta imagem que segue (Figura 01), representa a localização da área de estudo, onde pode-se observar o Rio Ceará como limite entre os municípios de Fortaleza (a direita) e o município de Caucaia (a esquerda), bem como a diferença de ocupação em ambos os lados.

A carta-imagem de localização foi criada a partir de um software livre, em escala 1:60.000, datum SIRGAS (Sistema de referência geocêntrico para as Américas). A imagem foi adquirida através do Google Earth do ano de 2009 (Licença Educacional), e a base cartográfica do Instituto de Pesquisas e Estratégias Econômicas do Ceará (IPECE).

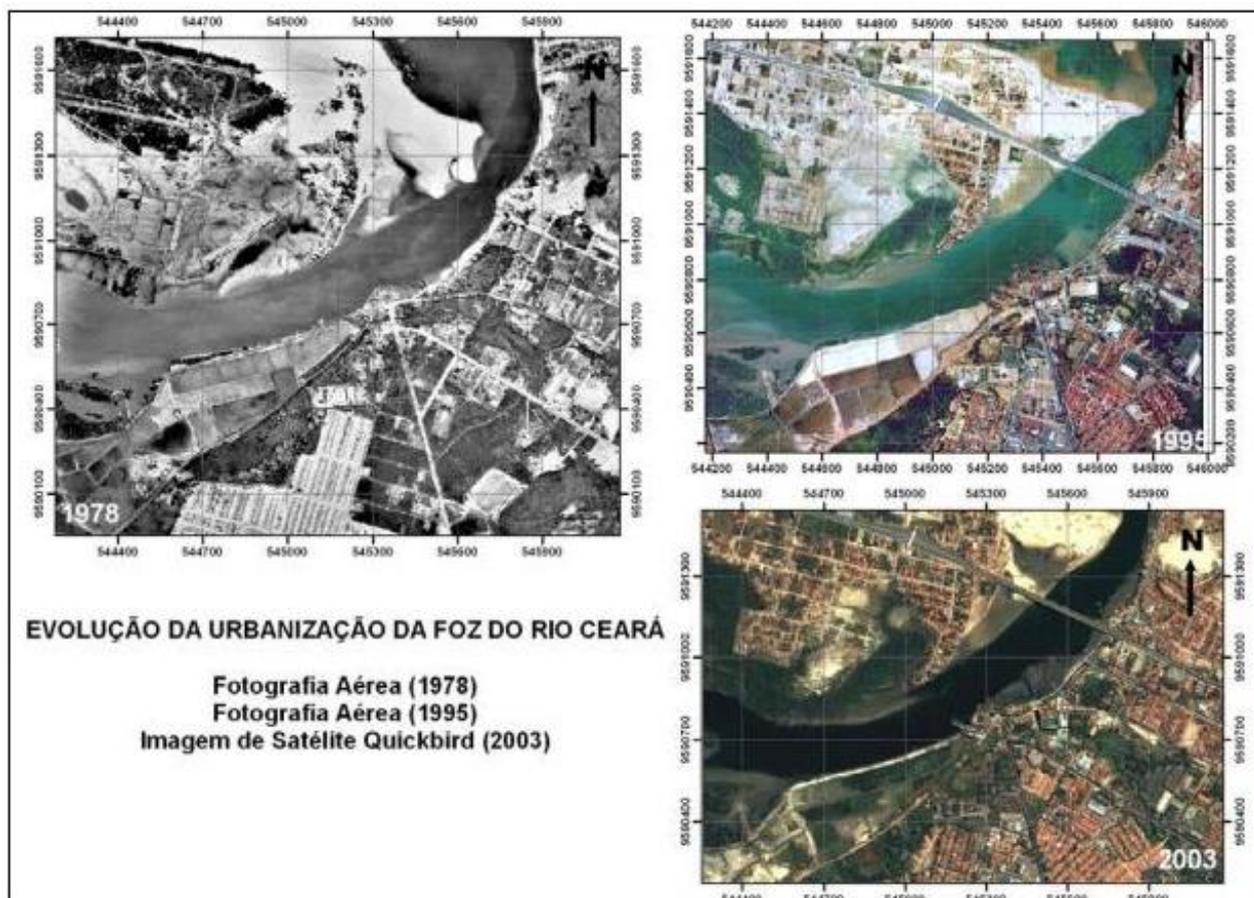
Figura 02 - Imagens Multitemporais da dinâmica da ocupação em um espaço de tempo de 25 anos (1978-2003) no estuário do Rio Ceará

Na ilustração, abaixo, podemos observar a ocupação do estuário do Rio Ceará. São duas fotografias aéreas, uma de 1978 e outra de 1995, e uma terceira sendo imagem de satélite de 2003. (Ver Figura 02). A expansão da ocupação é nítida, sendo que com a construção da ponte sobre o Rio Ceará nos anos 2000 intensificou a ocupação no município de Caucaia.

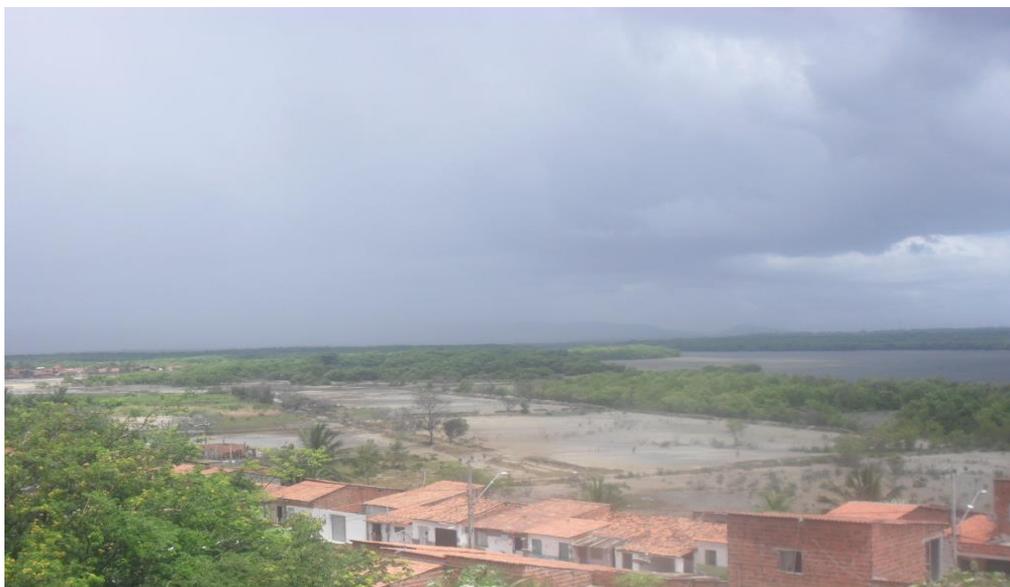
Figura 03 - Área de salina ocupada por moradias nas proximidades do manguezal do Rio Ceará

A figura a seguir (Figura 03) mostra a área de localização da salina desativada, onde está localizado o Conjunto Habitacional Vila Velha. Pode-se observar a intensa ocupação de moradias para além do limite estabelecido pelo projeto do conjunto. Tais ocupações degradam ainda mais o manguezal do estuário do Rio Ceará, e atrasa o processo de regeneração do ecossistema.

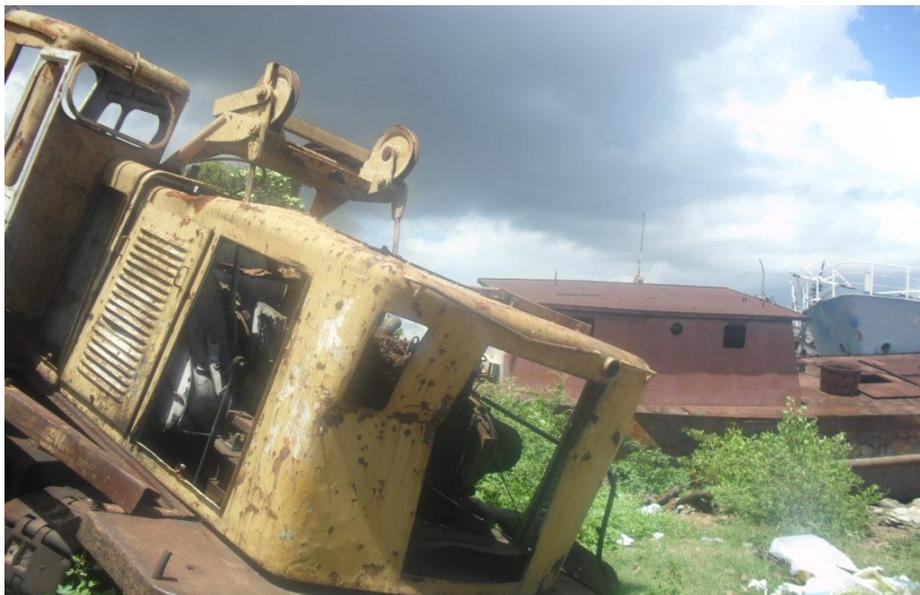
Figura 04 - Parte do estaleiro usado como cemitério de embarcações

Vale ressaltar ainda que tais embarcações abandonadas servem como local para a proliferação do mosquito da dengue (*Aedes aegypti*), acarretando problemas de saúde pública, acometendo principalmente a população entorno.

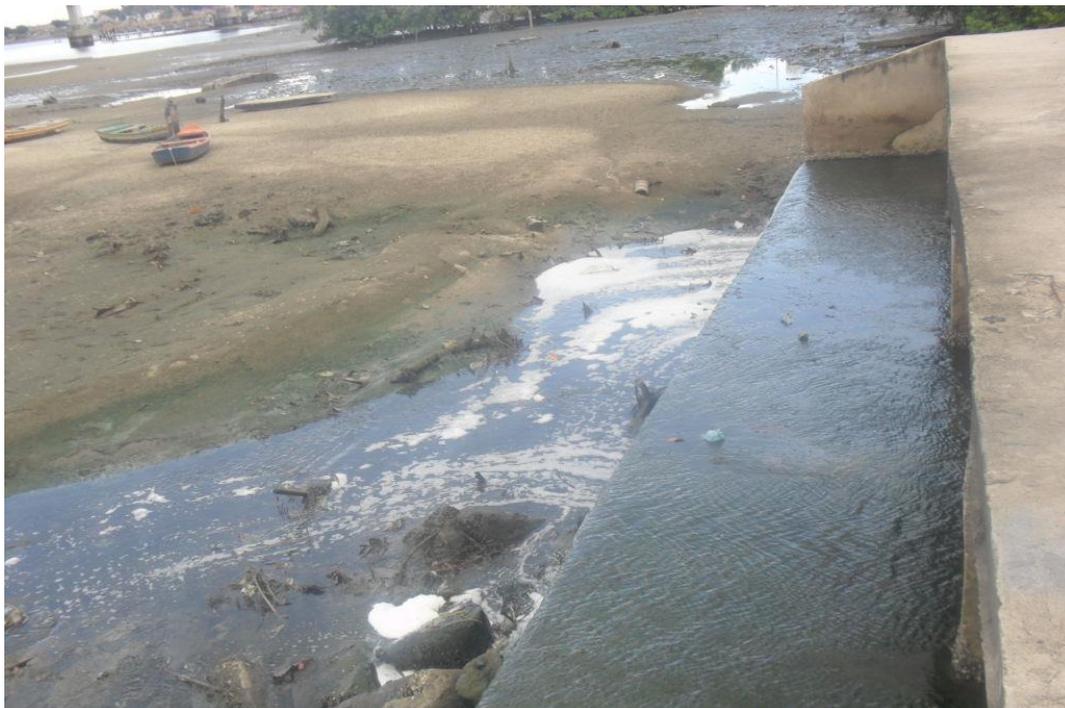
Figura 05 - Canal fluvial que recebe esgoto doméstico clandestino

A ocupação irregular dessas áreas causa sérios danos ao ambiente de mangue, que é agravado pela especulação imobiliária, não havendo saneamento básico nesses locais. O principal impacto causado pela especulação imobiliária é a supressão da vegetação, pois é necessário desmatar áreas e aterrar outras para as edificações, os quais geram e causam forte desequilíbrio ao ambiente.

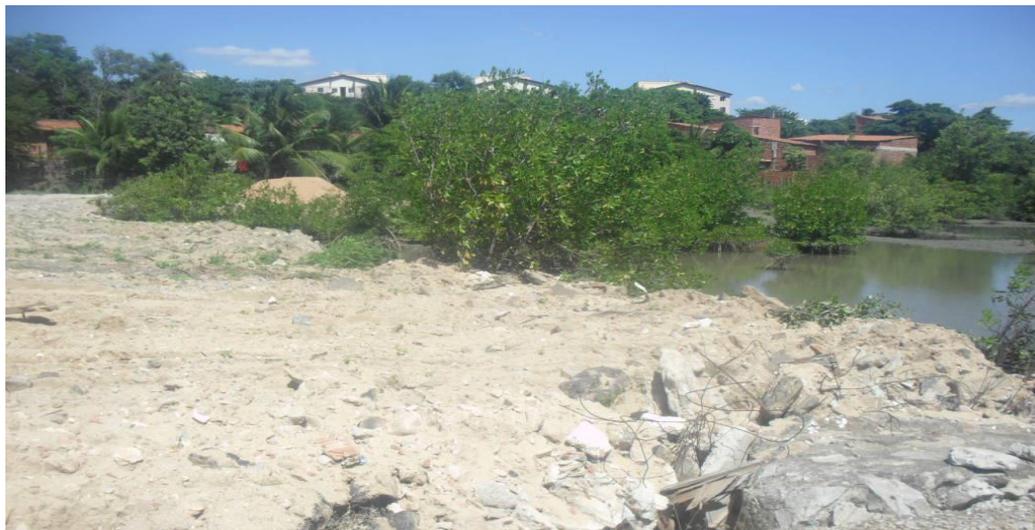
Figura 06 - Aterramento de uma área do manguezal

Durante a visita de campo constatamos o aterramento de parte do manguezal para expansão das instalações do estaleiro que lá se localiza. Tal fato altera diretamente as condições naturais do mangue, assim como favorece a perda do mesmo.

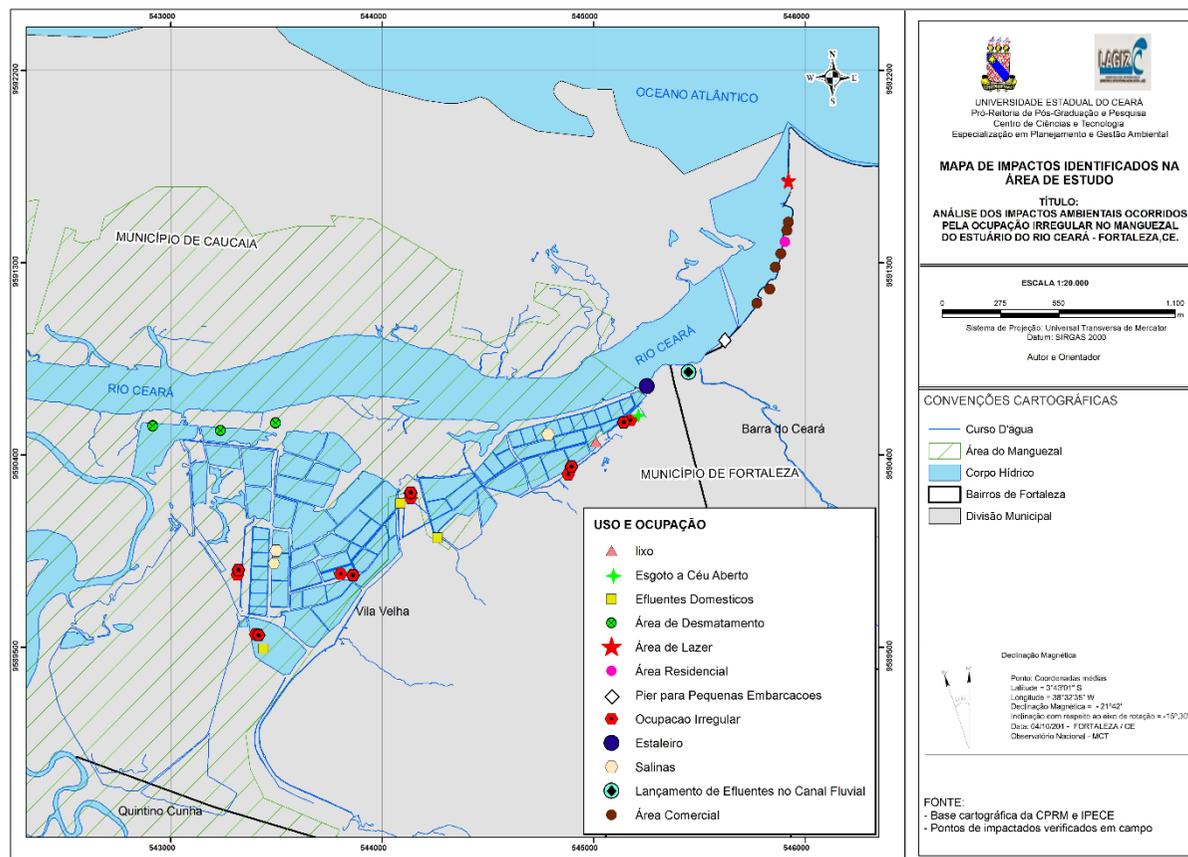
Figura 07 – Mapa da localização dos impactos identificados na área de estudo

De maneira geral os tipos de impactos identificados no ecossistema manguezal do Rio Ceará, que degradam mais intensamente os manguezais são: 1) construções urbanas em área de mangue; 2) lançamento de esgoto doméstico; 3) aquicultura; 4) queimadas; 5) pesca predatória; 6) supressão/desmatamento da vegetação; 7) carcinicultura; 8) salinas.
