DEGRADAÇÃO DAS PRAÇAS PÚBLICAS E OS FATORES DE RISCOS PARA A POPULAÇÃO: EXEMPLOS PARA A CIDADE DE NATAL/RN*

Resumo: As condições de degradação em que se encontram algumas praças públicas da cidade recaem, diretamente, sobre a queda de sua qualidade e a perda de suas funções, além de poderem oferecer riscos a seus usuários. Nesse sentido, o objetivo é verificar quais os fatores de riscos potenciais que as praças públicas de Natal/RN oferecem para a população local, em virtude das contingências advindas das condições de degradação e inadequações presentes. Foram realizadas leituras sobre a temática em pauta, seguidas de levantamentos de dados secundários sobre as características e condições de 168 praças públicas da cidade, selecionadas a partir de uma *amostragem aleatória simples*, estratificada por bairro. Os resultados apontam que, diante das condições das suas estruturas de lazer, dos equipamentos urbanos de suporte, das condições de limpeza, da arborização e da permeabilidade do solo nas praças analisadas, essas apresentam fatores de riscos potenciais, como acidentes físicos, poluição do ar, do solo e visual; alagamentos, atos de violência, aumento de temperatura e desconforto

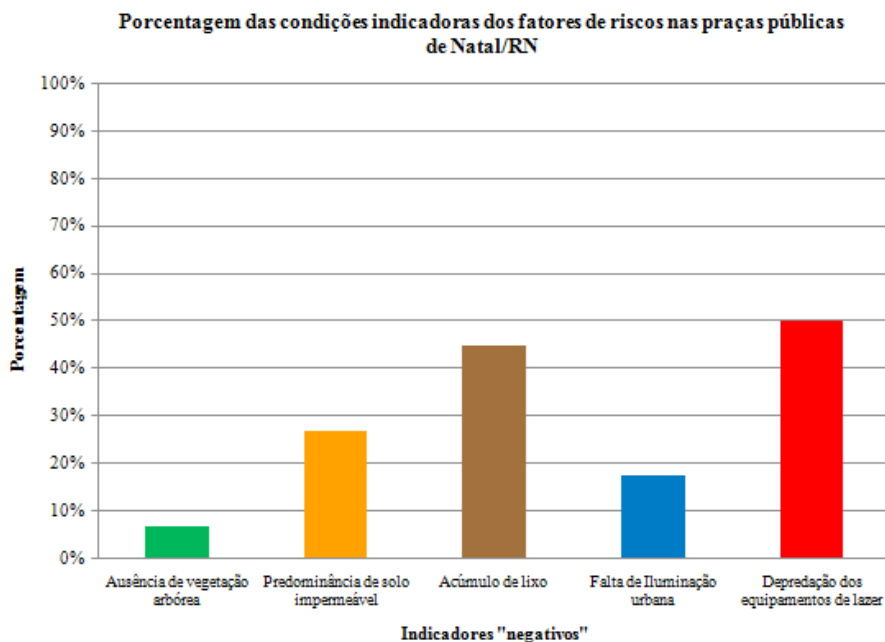
Figura 2 – Gráfico com a porcentagem das condições indicadoras de fatores de riscos nas praças públicas de Natal/RN.

A análise dos indicadores “negativos”, para cada uma das 168 praças estudadas permite verificar que os casos com maior expressividade são o estado de conservação dos equipamentos de lazer (50%) e acúmulo de lixo (47%), seguidos dos casos de predominância de solo impermeável (27%) e falta de iluminação (17%), e por último, a ausência de vegetação arbórea (7%), conforme exposto no gráfico abaixo (Figura 2).

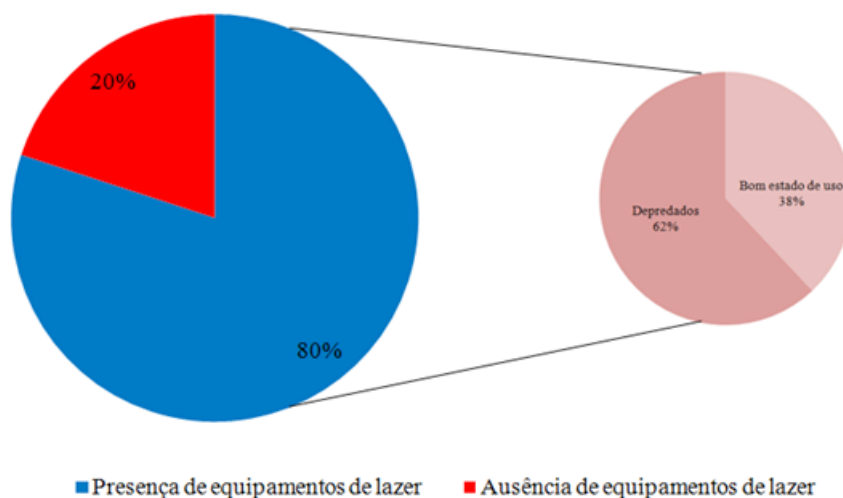
Figura 3 – Gráfico com a porcentagem da presença e da ausência dos equipamentos de lazer nas praças públicas de Natal/RN.

Vale ainda destacar que, em 80% do universo pesquisado, existe algum tipo de equipamento de lazer, e desses, mais da metade, especificamente 62%, estão em

mau estado, seja por atos de vandalismo e/ou falta de manutenção (Figura 3).

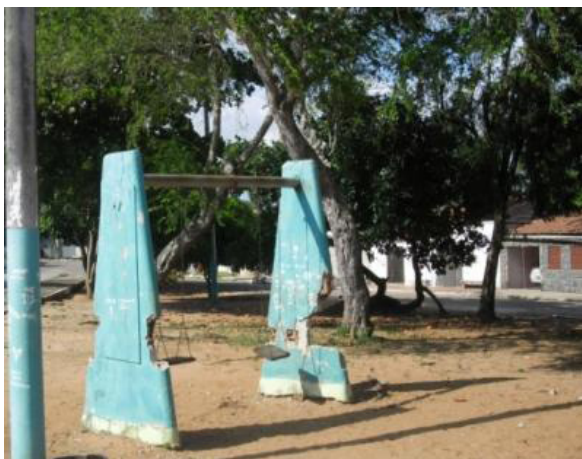
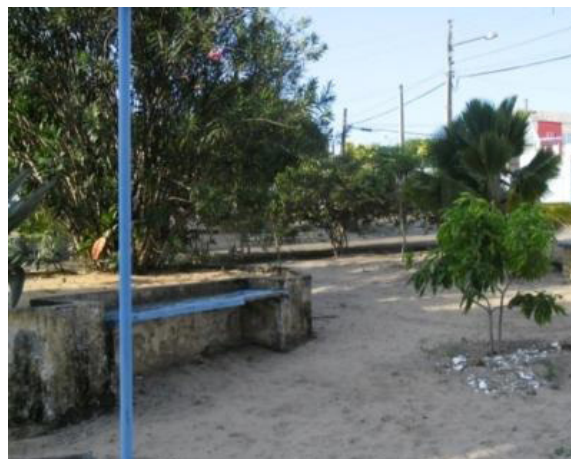
Figura 6 – Vista parcial da Praça Fruteiras, Bairro Potengi, Zona Norte de Natal/RN.

Nas imagens abaixo (Figuras 6 e 7), com vista parcial da “Praça Fruteiras” e da “Praça Miriam Vasconcelos” nos bairros Potengi e Lagoa Nova, respectivamente, observam-se típicos exemplos de depredação e inadequações da estrutura de lazer, e que, em potencial, oferecem riscos de acidentes físicos para os seus usuários.

A má qualidade e a inadequação da estrutura de lazer são caracterizadas pela falta de partes dos equipamentos, falta de assentos e/ou encostos dos bancos, cabos de aço arrebitados, ferros e parafusos expostos, ferrugem, madeira desgastada e áspera, entre outros.

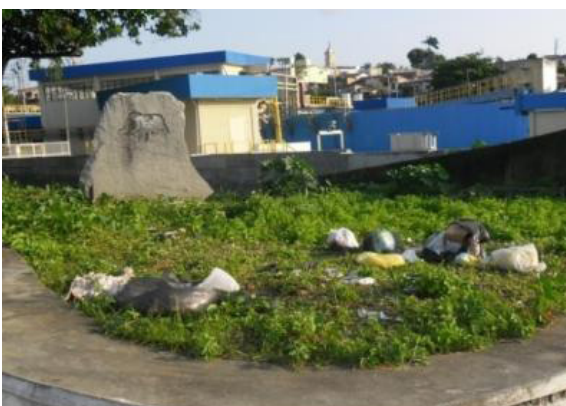
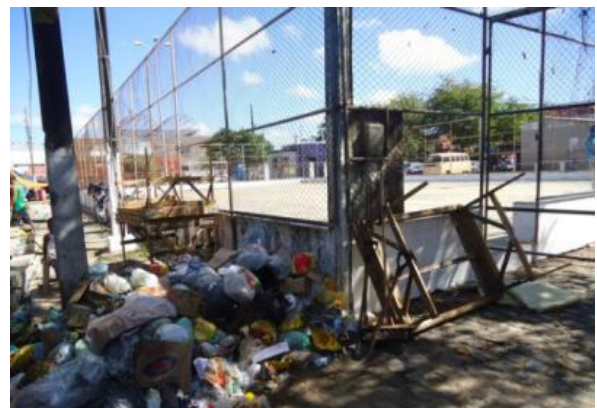
Figura 8 – Vista parcial da Praça Rio Grande do Norte, Bairro Cidade Alta, Zona Leste de Natal/RN.

Nas praças públicas de Natal, são comuns a presença e o acúmulo de lixo de forma inadequada, por motivos de falta de lixeiras, lixeiras inapropriadas ao uso, ou, ainda, porque não são devidamente usadas pela população para armazenamento temporário dos resíduos, ou, até mesmo, pela ineficiência e/ou ausência dos serviços de limpeza pública.

Chamam a atenção também os casos em que determinados locais das praças são usados como depósitos de lixo a céu aberto, lixo esse, visivelmente, produzido para além do perímetro de sua área, afetando, assim, as condições sanitárias e a estética desses espaços. Trata-se de um traço cultural da população que, mesmo que o caminhão da coleta de lixo passe, depositam o lixo em locais inadequados. Isso pode ser observado na “Praça Rio Grande do Norte”, localizada no bairro Cidade Alta. Cabe destacar que essa praça tem muito mais características de um canteiro do sistema viário do que propriamente uma área verde. Na “Praça Irmã Vitória”, no bairro Rocas, a presença de lixo se repete (Figuras 8 e 9).

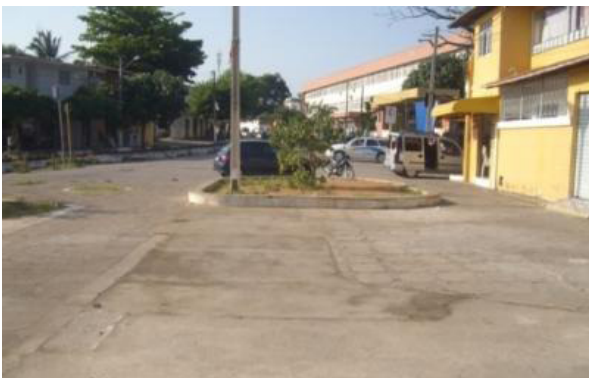
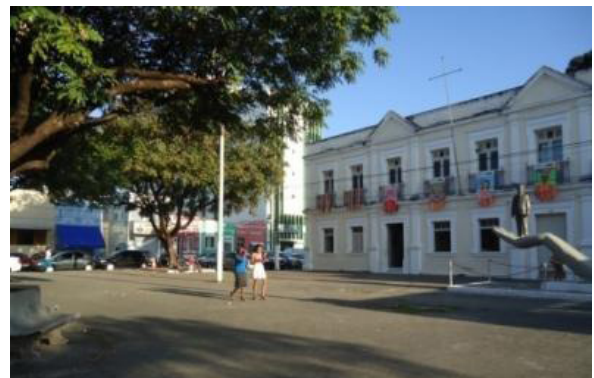
Figura 10 – Vista parcial da Praça Marechal Rondon, Bairro Quintas, Zona Oeste de Natal/RN.

O fator de risco alagamentos aparece em terceiro lugar em termos de abrangência, com maiores ocorrências nas praças públicas dos bairros Cidade Alta, Alecrim, Praia do Meio e Quintas (Figura 5), associado à presença predominante de superfícies impermeáveis nesses espaços, que impedem a infiltração da água pelo solo e dificultam a drenagem da água das chuvas, acarretando os mais variados efeitos de suas consequências para os seus frequentadores e para os demais habitantes da cidade.

As imagens a seguir (Figuras 10 e 11) apresentam o caso da “Praça Marechal Rondon” e a “Praça Câmara Cascudo”, que retratam muito bem a condição de impermeabilização do solo, tão corriqueira em Natal.

Para Monteiro (2009), para reagir a tais inconveniências, é preciso o aperfeiçoamento da infraestrutura urbana na canalização e na coleta das águas pluviais. Além disso, destaca a importância da presença das áreas verdes nos centros urbanos, uma vez que funcionam como verdadeiras válvulas reguladoras do escoamento, pela possibilidade de infiltração em meio à massa de edificações e ruas pavimentadas, além de serem complementos necessários para o lazer. Outra opção para canalização

das águas pluviais, bem como para a amenização das temperaturas locais, é o uso de “pavimentos frescos” nas áreas verdes, a exemplo dos pavimentos porosos e dos blocos de concreto permeáveis, os quais permitem que a água da chuva infiltre entre as suas superfícies e seja armazenada nas camadas inferiores. A água que antes foi infiltrada pode evaporar e resfriar o pavimento em dias ensolarados (Gartland, 2010).

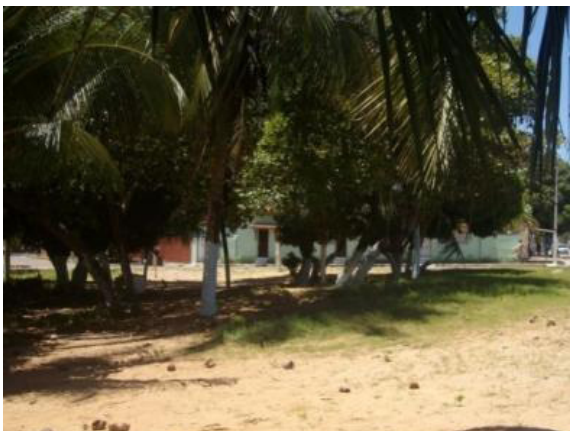
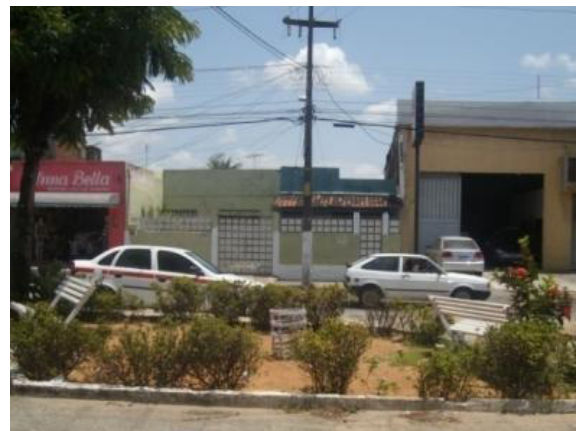
Figura 12 – Vista parcial da Praça “Sem Identificação”, Bairro Neópolis, Zona Sul de Natal/RN.

Outro caso bem frequente é a falta de postes de luz nas praças públicas consideradas urbanizadas, em que a iluminação do espaço se reduz somente à iluminação proveniente da rua. Esse é um claro exemplo do que ocorre na “Praça Bom Pastor” no bairro Bom Pastor (Figura 13).

A falta de iluminação urbana aparece como uma condição propícia à maior incidência de atos de violência, como furtos, roubos, agressões e até mesmo casos de homicídio, principalmente no horário noturno. Assim, e diante dos iminentes riscos de violência, acaba havendo um aumento da insegurança dos usuários e da população local para frequentar esses espaços.

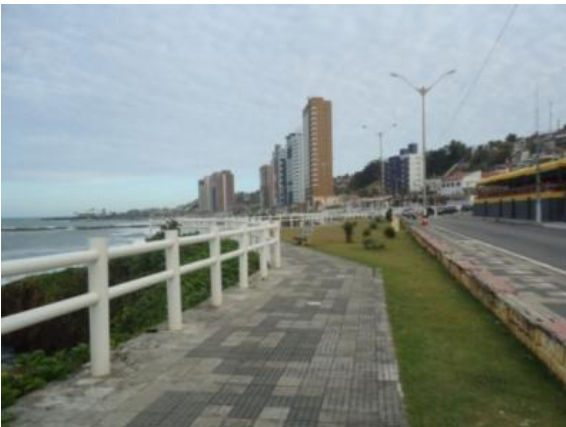
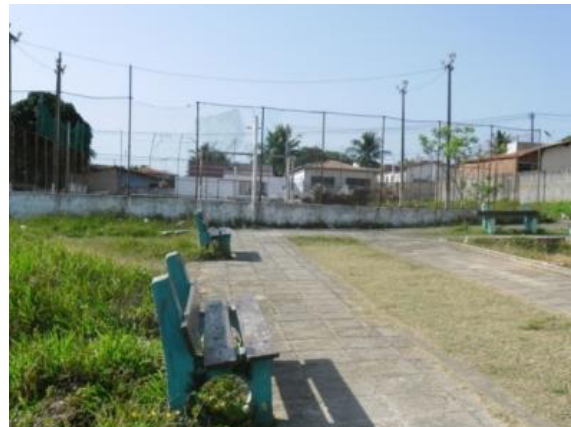
Figura 14 – Vista parcial da Praça Arquitecto Sérgio Dieb, Bairro Areia Preta, Zona Leste de Natal/RN.

A “Praça Sérgio Dieb” e a “Praça Niterói” nos bairros Areia Preta e Redinha, respectivamente, assim como outras na cidade, retratam bem essa situação, além da visível condição de depredação dos bancos, equipamentos fundamentais no lazer passivo (Figuras 14 e 15).

O aumento de temperatura e o desconforto térmico podem trazer, como consequências para os frequentadores desses espaços, ocorrências de insolação, com consequentes queimaduras e problemas de pele, desidratação, desmaio, dores de cabeça, entre outros.
