## EXPANSÃO DA MANCHA URBANA, DESNATURALIZAÇÃO E INUNDAÇÕES NA BACIA DE DRENAGEM DO CANAL DA COSTA E DO CANAL BIGOSSI EM VILA VELHA – ES

### EXPANSION OF THE URBAN AREA, DENATURALIZATION AND FLOODING IN THE DRAINAGE BASIN OF CANAL DA COSTA AND CANAL BIGOSSI IN VILA VELHA – ES - BRAZIL

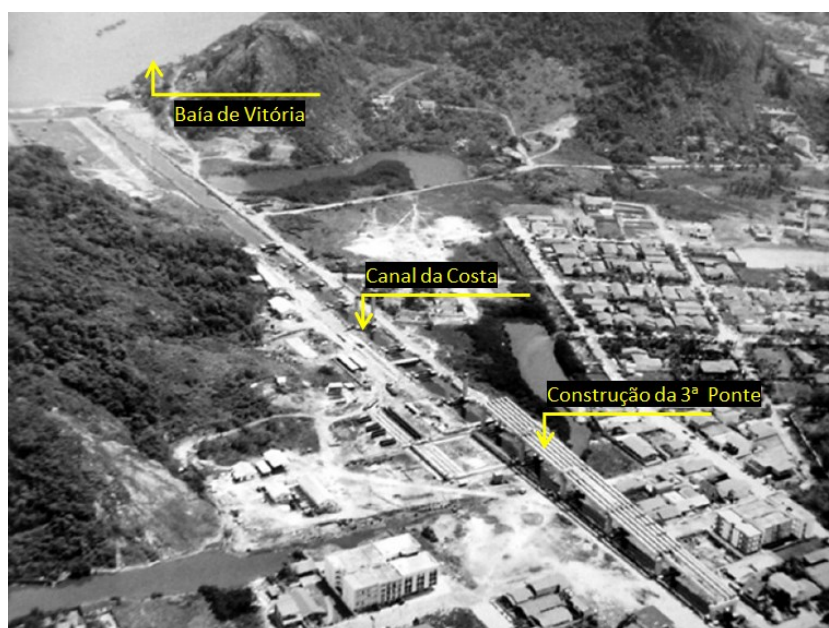
Figura 4 - Fotografia da foz do Canal da Costa e início da construção da Terceira Ponte

Figura 4). Moreira (2015), citado por Patrocínio (2016), diz que por meio desse novo acesso viário, outra perspectiva se apresentava para o mercado imobiliário de Vila Velha, de modo que a ocupação do município iria seguir uma nova orientação: a da orla marítima. Tratava-se de um novo eixo de expansão urbano e adensamento populacional, com melhor interligação entre a Região Norte do Estado com o Litoral Sul em escala estadual, e, também, uma via mais rápida de acesso à capital Vitória.

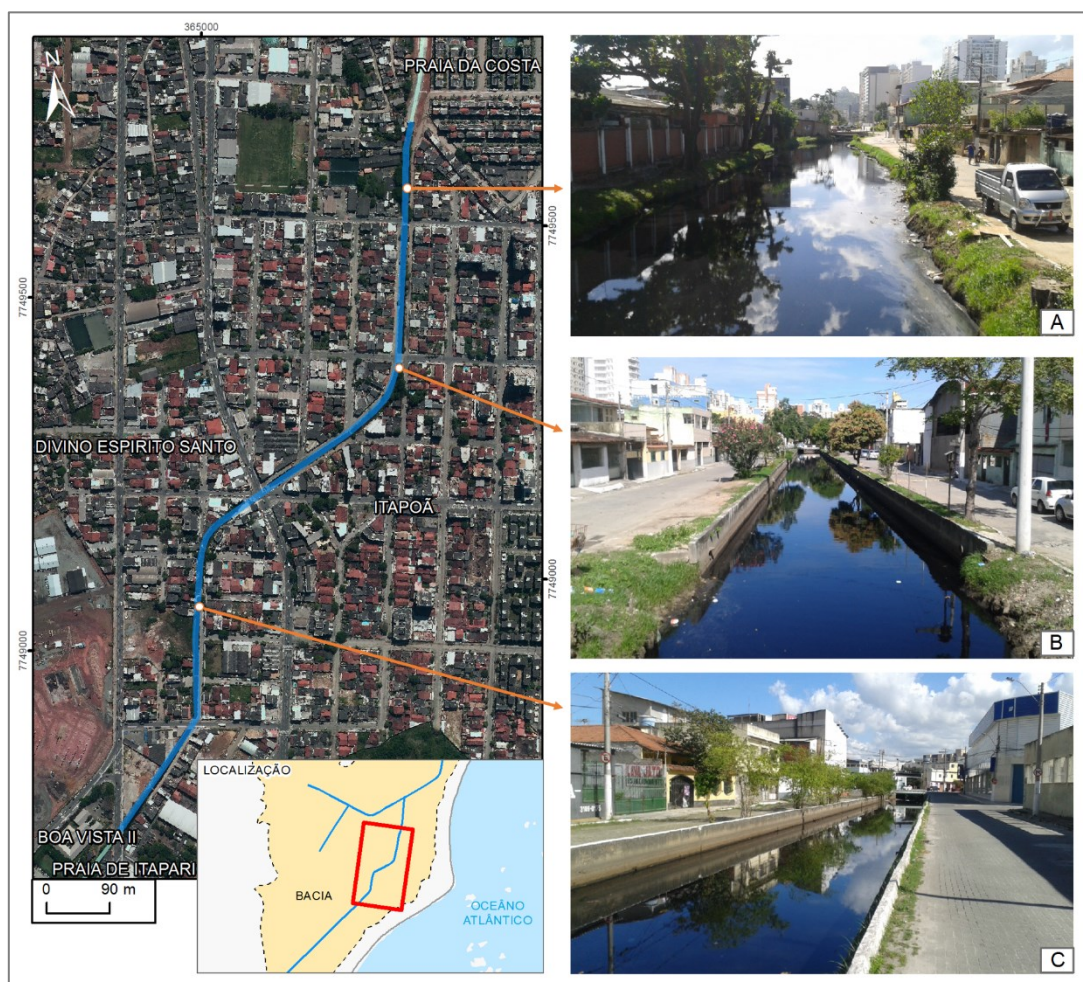
Figura 6 - Trecho do canal da Costa com suas margens canalizadas

Em 2008 a expansão urbana encontrava-se consolidada em toda sua margem, conforme apresentado na Figura 2. As poucas áreas verdes restantes encontram-se fragmentadas em praças e nas bordas dos morros. Neste andamento considera-se que o canal da Costa perdera todas as características natural de um sistema fluvial a exemplo do trecho nas adjacências dos bairros Divino Espírito Santo e Itapoá (

Figura 6). Suas margens, completamente inseridas na malha urbana, encontram-se totalmente canalizadas e seu curso, por vezes, desaparece sob a malha urbana em galerias, reaparecendo quarteirões à frente.

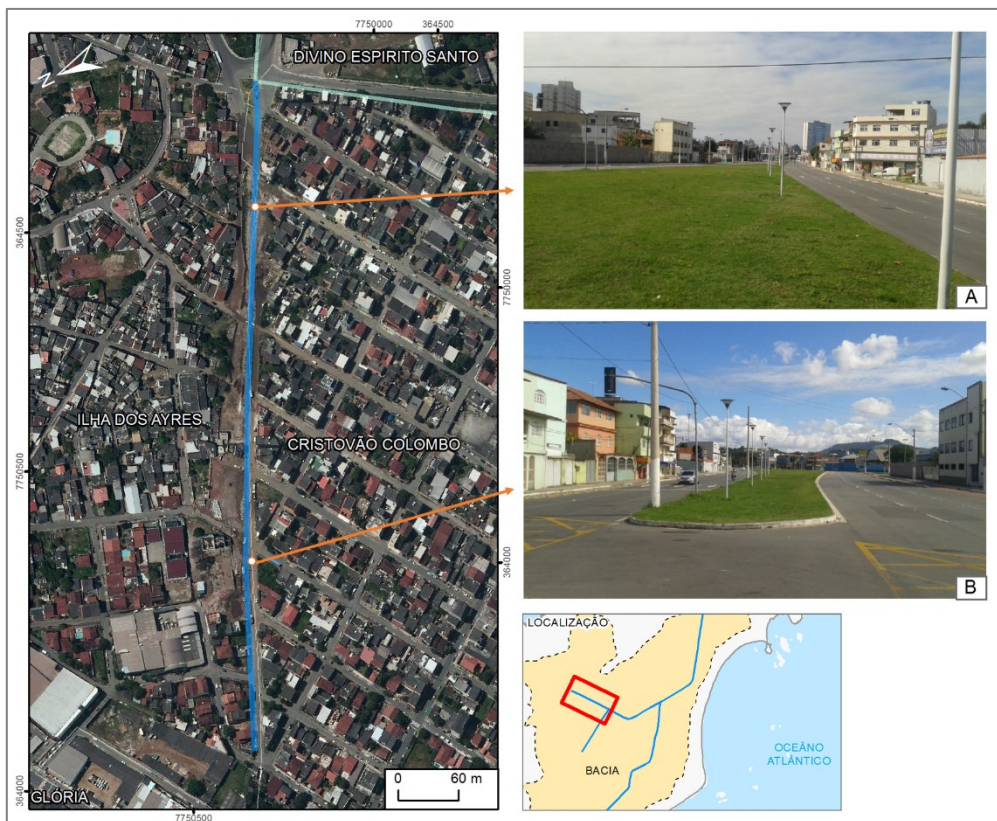
Figura 7- Trecho do canal Bigossi tamponado por sob a avenida arterial

Considera-se, neste momento, a área da bacia como consolidada ao mesmo tempo em que as áreas verdes restantes permaneceram protegidas do avanço urbano, como os morros do Moreno e do Convento, ao norte da bacia. Mesmo consolidada, esta área ainda evidencia mudanças contínuas na estrutura urbana: Casas deram lugar a prédios de maior porte próximo às áreas centrais da bacia e ao longo do litoral; habitações precárias em áreas próximas ao canal Bigossi foram desocupadas para construção de uma avenida arterial ligando o centro aos bairros Glória e Soteco, chamada Avenida Gonçalves Lêdo (Figura 7).

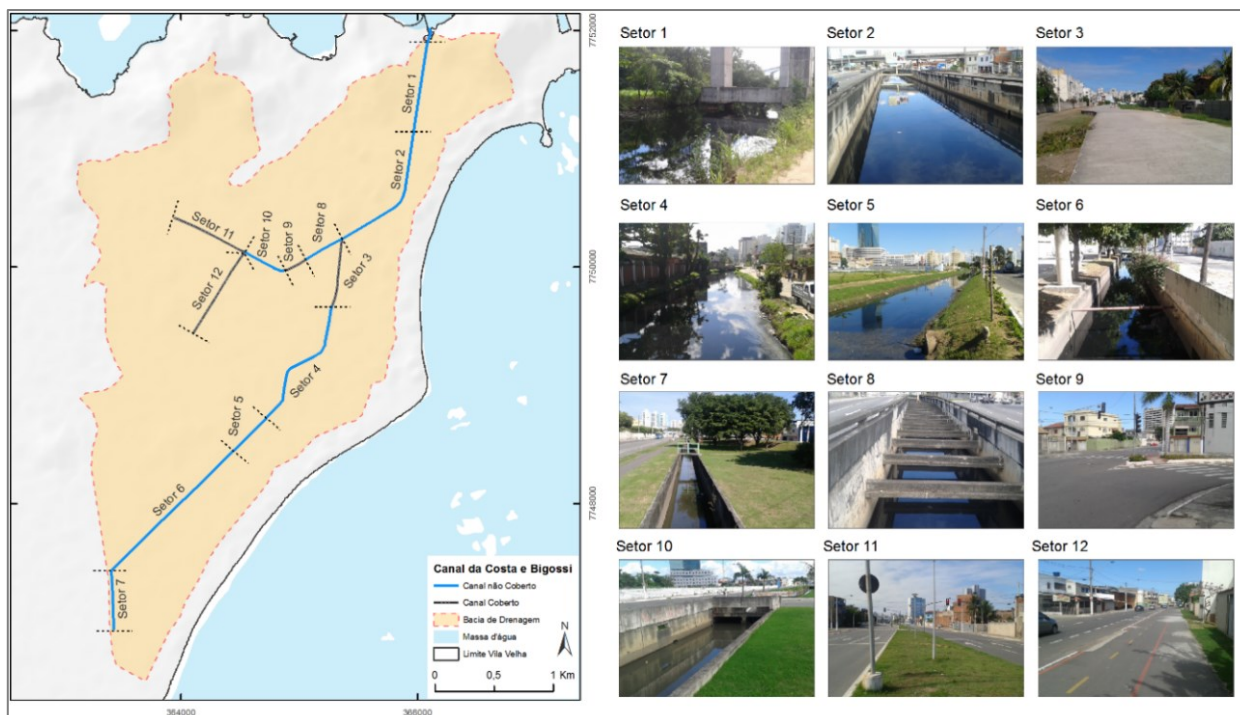
Figura 8 - Setorização dos canais da Costa e Bigossi de acordo com a morfologia do canal e suas margens

Apesar do canal da Costa possuir apenas 6,1 km de extensão e o canal Bigossi, 2,4 km, essas mudanças supracitadas levaram à necessidade de segmentá-los em 12 trechos conforme as condições atuais dos mesmos, partindo do critério das condições do leito e das margens, sendo, em cada um deles, destacadas as características morfológicas do canal e o uso e ocupação da terra em suas margens esquerda e direita sintetizadas na Figura 8 e na Tabela 1.

Tanto o padrão de drenagem quanto a tipologia do leito, parâmetros que definem a morfologia dos rios, foram modificadas. Quanto ao padrão de drenagem, considera-se a supressão dos meandros do canal da Costa, alterando seu grau de sinuosidade característico de áreas de planícies deposicionais para um padrão retilíneo, ajustado à malha urbana e não mais aos elementos morfológicos de controle existentes na paisagem natural.

Quanto ao leito do canal consideram-se três tipologias que se intercalam nos trechos. A tipologia que mais assemelha-se às características de um canal natural compreende um leito de vazante sem margens concretadas. Esta tipologia é encontrada nos setores 1, 4 e 5. Nos setores 2, 6, 7, 8 e 10 o canal encontra-se canalizado com margens concretadas, definindo o leito de vazante. Os demais setores encontram-se manilhados e cobertos.

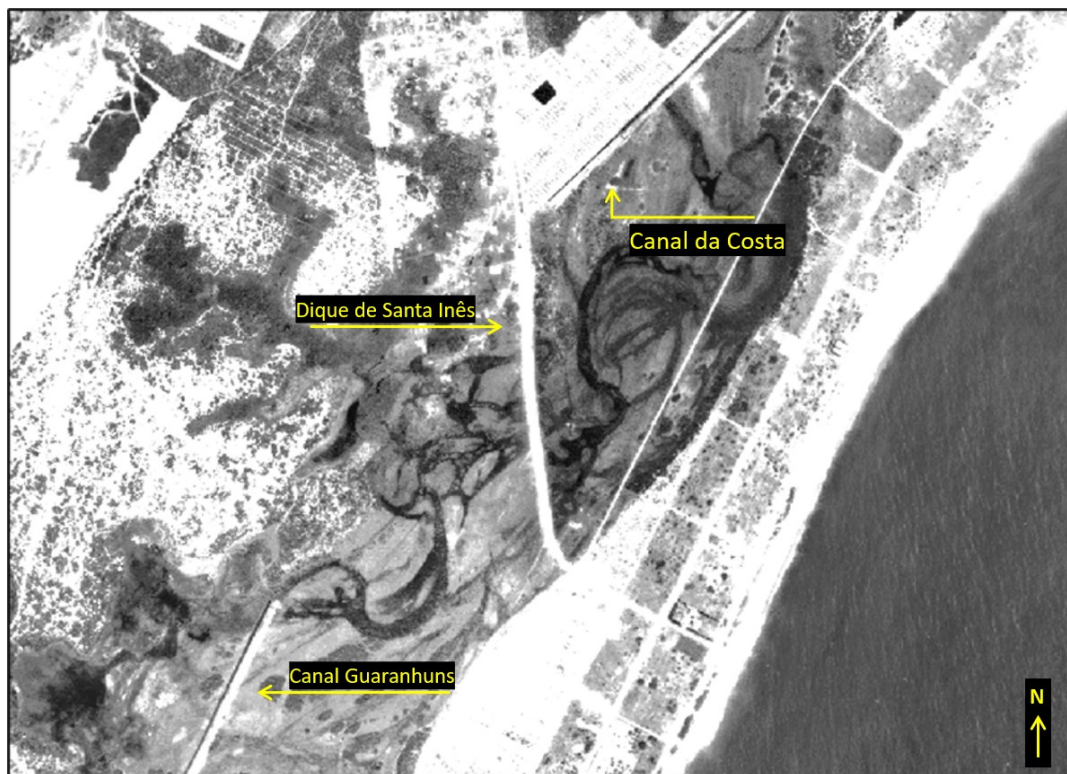
**Figura 10** - Imagem aérea com destaque para trecho onde foi construído o dique de Santa Inês dividindo o canal da Costa e o canal Guaranhuns na década de 1970

Em 1963 foi construído o dique de Santa Inês para proteger o centro de Vila Velha de outros eventos como o que ocorreu no ano de 1960. O dique prolongou-se do bairro Santa Inês até a atual Rodovia do Sol, na altura do bairro Itaparica, dividindo o rio da Costa, desconectando-o do rio Jucu. Neste novo cenário o rio da Costa já canalizado, passou a se chamar canal da Costa, no trecho do dique até a baía de Vitória (Figura 10). O outro trecho, que permanece ligado ao rio Jucu passou a ser

chamado de canal Guaranhuns. Na Figura 10 ainda é possível notar o antigo curso do rio da Costa, mesmo com as obras de canalização e construção do dique finalizadas na década de 1970.

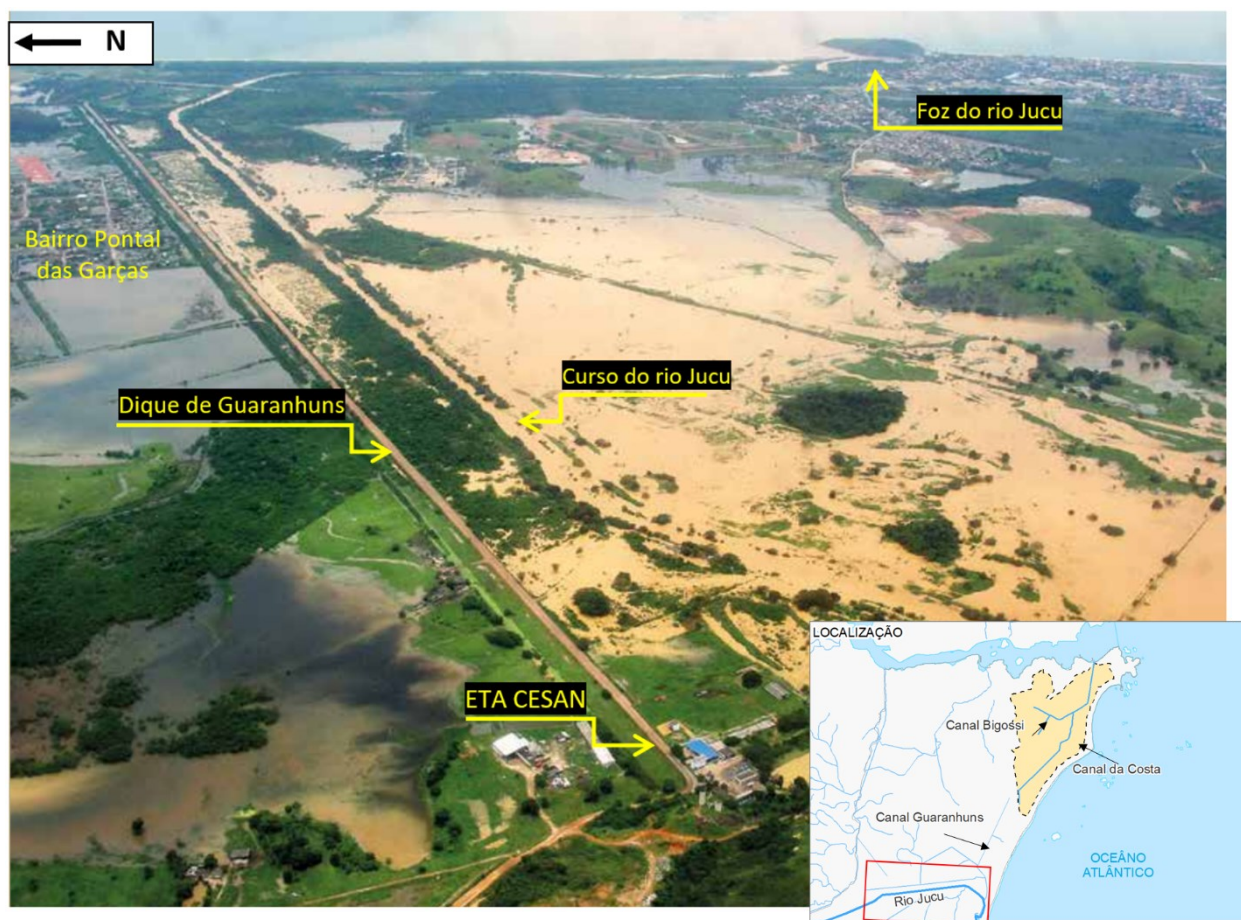
Figura 11 - Fotografia da área inundada no baixo curso do rio Jucu no ano de 2012

Desde sua construção o dique de Guaranhuns passou por diversas reformas devido ao recalque do terreno e do próprio dique. Sua altura de 3,5 metros ficou acima do nível de algumas inundações que ocorreram nos anos seguintes (CAUS, 2012), porém, isso não impediu que a água do Jucu atingisse as áreas adjacentes ao dique em eventos extremos futuros. Apesar dos intensos esforços para conter as inundações em Vila Velha, as medidas estruturais adotadas se mostraram insuficientes, como se pode observar em uma fotografia aérea da inundação ocorrida no ano de 2012 (Figura 11). Neste cenário, em que a vazão do Jucu chegou a  $192,93\text{m}^3/\text{s}$ , pode-se observar que o dique não impediu que as águas do rio Jucu inundassem as áreas ao norte do dique, incluindo os bairros próximos ao centro de Vila Velha (DEINA e COELHO, 2015).
