ESTRADAS RURAIS: ELEMENTOS GEOGRÁFICOS PRESENTES NO BAIXO CURSO DA BACIA HIDROGRÁFICA DO RIO BORECAIA, EM NOVA NAZARÉ-MT

RURAL ROADS: GEOGRAPHICAL ELEMENTS PRESENT IN LOW COURSE OF THE BORECAIA RIVER BASIN, IN NOVA NAZARÉ-MT

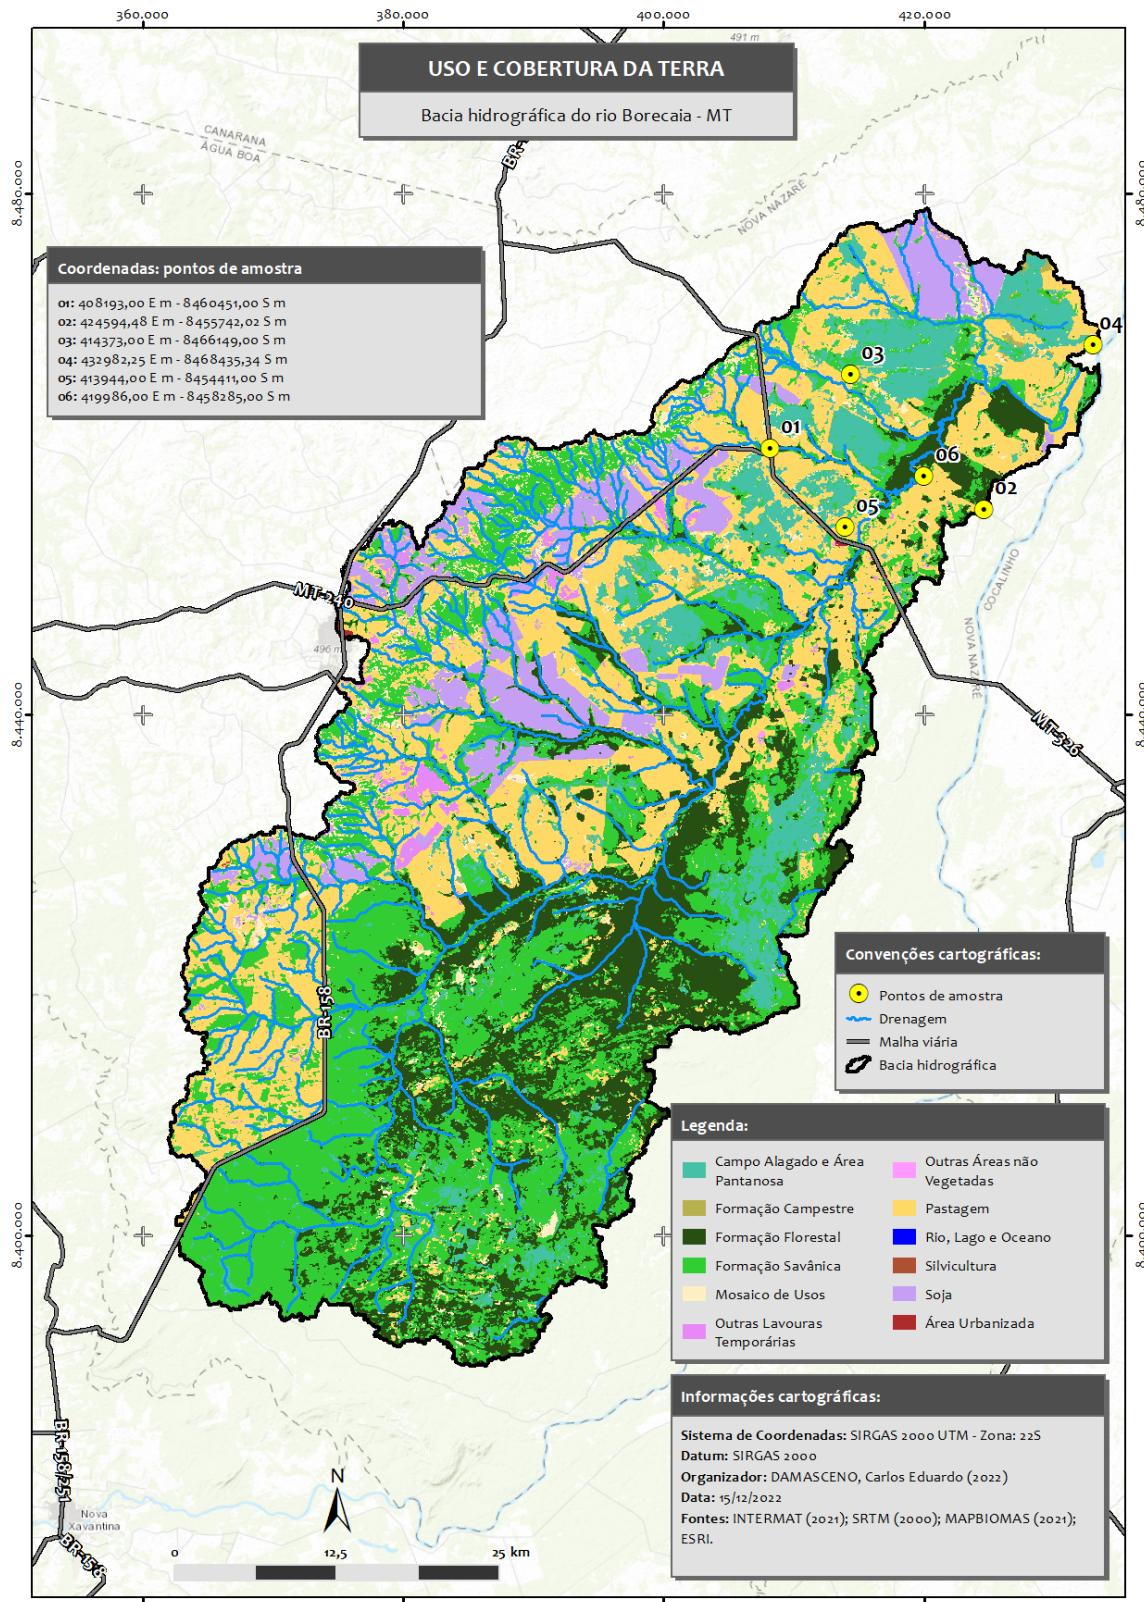
Figura 2 - Uso e cobertura de solo na Bacia hidrográfica do Rio Borecaia-MT

O mapeamento de uso e cobertura da terra foi realizado com base nos dados do Mapbiomas para o ano de 2021, em uma escala de 1:250.000. Nesse mapeamento, foram estabelecidas as

seguintes classes: áreas de formação florestal, formação savântica, silvicultura, campos alagados e áreas pantanosas, formação campestre, pastagem, mosaico de usos, áreas urbanizadas, outras áreas sem vegetação, rios, lagos e oceanos, além de lavouras temporárias como soja (Figura 2).

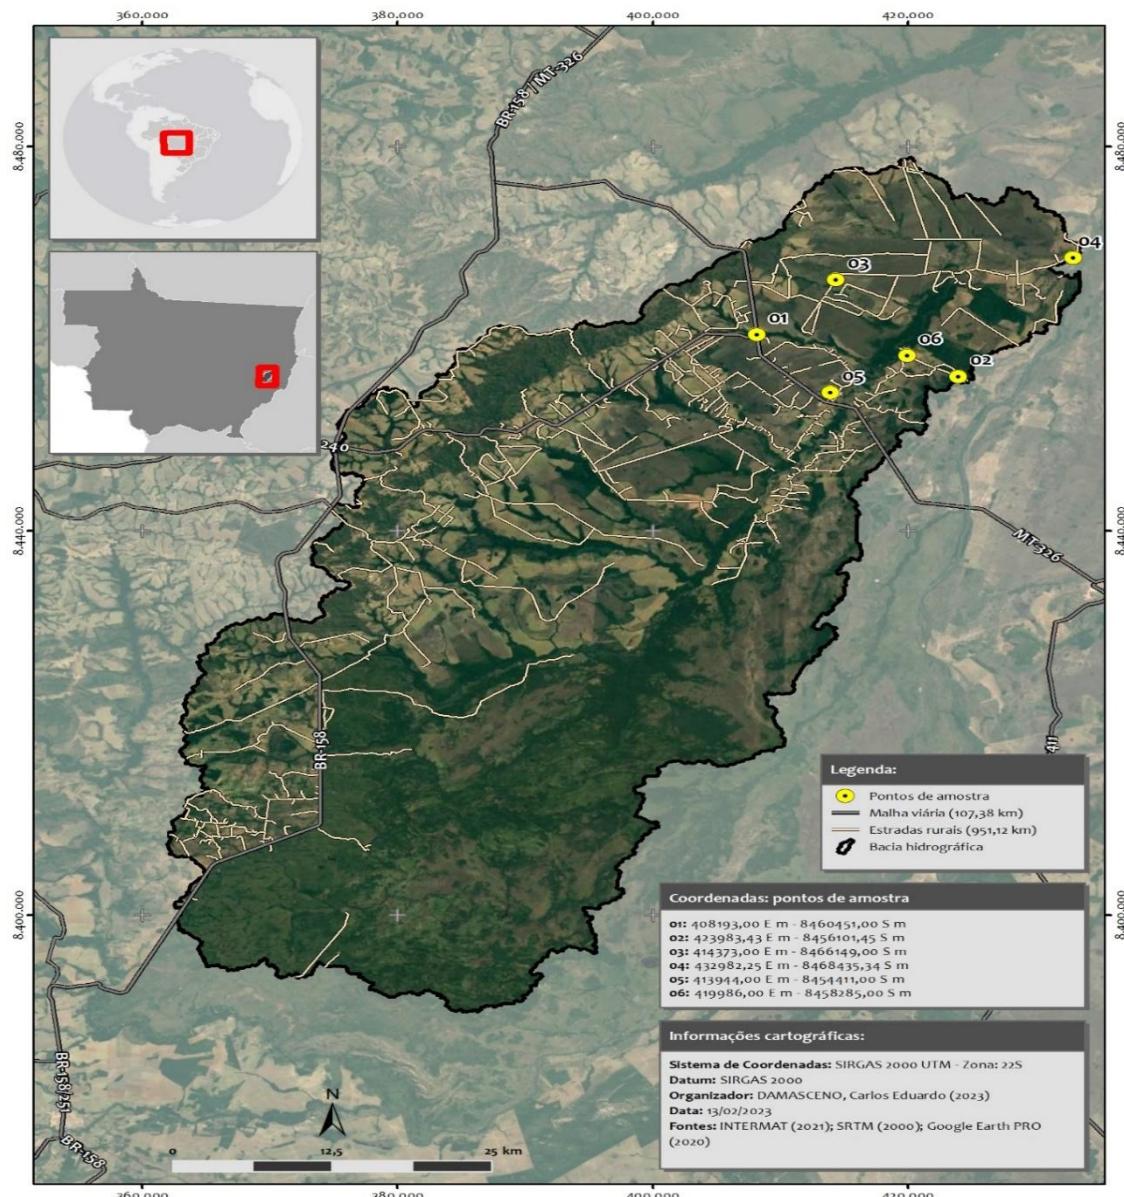
Figura 3 - Ponto de amostras para caracterização das condições físicas no baixo curso da bacia hidrográfica do rio Borecaia

A caracterização das estradas rurais, ocorreu em dois períodos sendo um menos chuvoso e outro chuvoso, no qual foram selecionados 6 pontos de controle para esta caracterização (Figura 3).

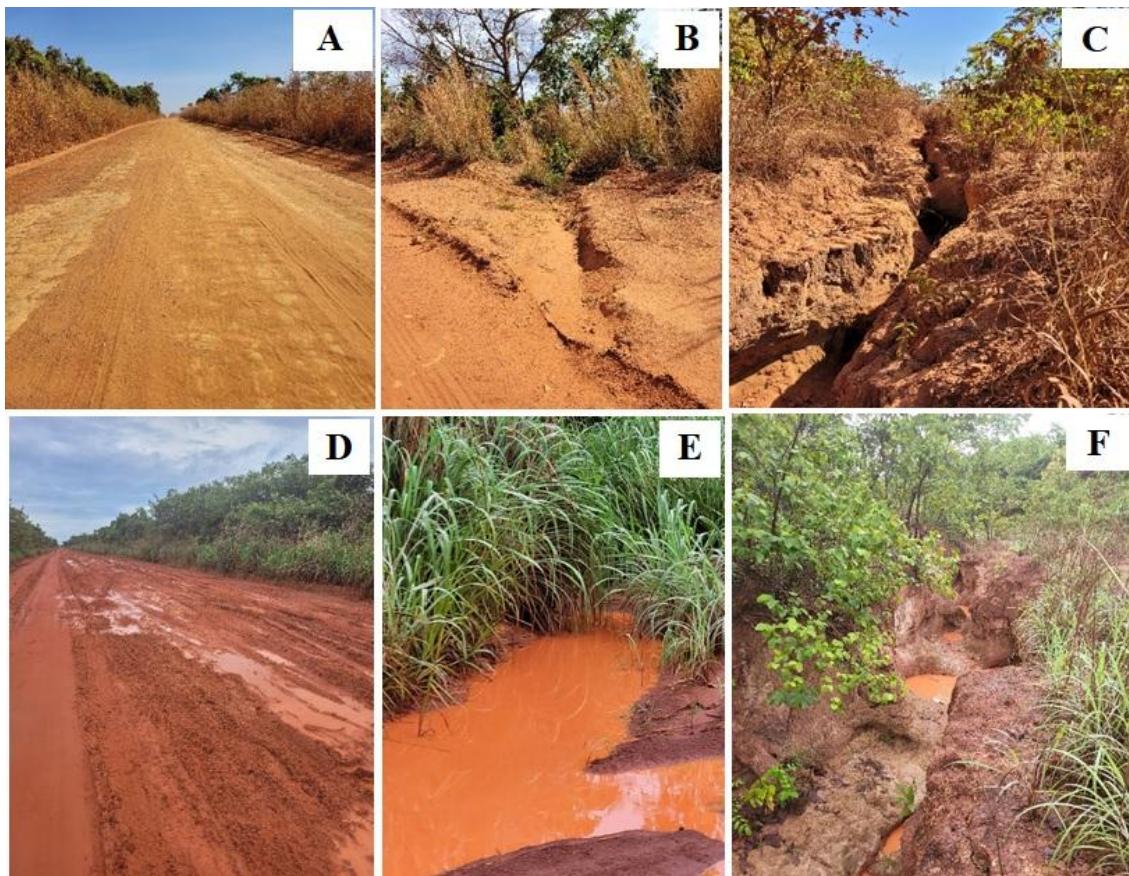
Figura 4 - Ponto 1- Estado de conservação das estradas

Foi observado a inexistência de caixa de infiltração, havendo somente a presença de dissipadores de energia, contudo, constatou-se que não foi realizado manutenção periódica inativando assim, os dissipadores existentes. Foi observado também, uma ravina profunda (Figura 4.c), com largura média de 2 m, e em alguns pontos da ravina chegando aproximadamente 4,2 m de profundidade (próximo do córrego coqueiro).

Conforme constado em campo, no ponto 1 observou-se um ravinamento paralelo a faixa de rolamento (Figura 4.b). De acordo com Nunes (2003, p.31-32): “a ausência de um sistema de drenagem eficiente favorece o acúmulo de água na superfície da estrada e áreas adjacentes e, por conseguinte, a erodibilidade do solo”, Marques et al., (2020) explicam que a erosão é o processo de degradação do solo formada pela ação da água, tendendo a evoluir a grandes ravinas, como exemplo (Figura 4.c).

Legenda: A; B; C- período menos chuvoso. D; E; F- período chuvoso.

Em A estrada principal com a trilha compactada, em B dissipador de energia, em C ravina com média de 2,40 m de profundidade na estrada principal.

Em D estrada principal com acúmulo de água e atoleiro, em E dissipador de energia ativo, porém assoreado, e em F ravina com média de 2,40 m de profundidade no processo de erosão.

No período chuvoso, a estrada encontra-se com condições precárias de rodagem na faixa de rolamento, com presença de locais de atoleiros, pista escorregadia e acúmulo de água na via principal (Figura 4.d). Foi constado neste ponto a presença de somente 1 dissipador de energia, contudo pela falta de manutenção observada, como roçada e retirada da película de argila acumulada, a estrada analisada apresentou sistema de drenagem ineficaz (Figura 4.e). Como consequência pode ocorrer o carreamento dos sedimentos para o leito do Córrego Coqueiro, contribuindo para o assoreamento do mesmo.

A compactação do leito da estrada dificulta a infiltração da água e favorece o escoamento superficial, que será mais intenso quanto maior for a extensão da área drenada. Fattori (2007) e Gonçalves *et al.*, (2018), ressaltam que, a manutenção no dissipador de energia deve ser feita da seguinte forma: a) roçar a vegetação que se instalou no local; b) desobstruir suas saídas após a chuva; c) retirar o sedimento depositado nas caixas de infiltração em períodos de chuva; e d) recompor eventuais erosões que porventura tenham ocorrido ao longo de sua extensão.

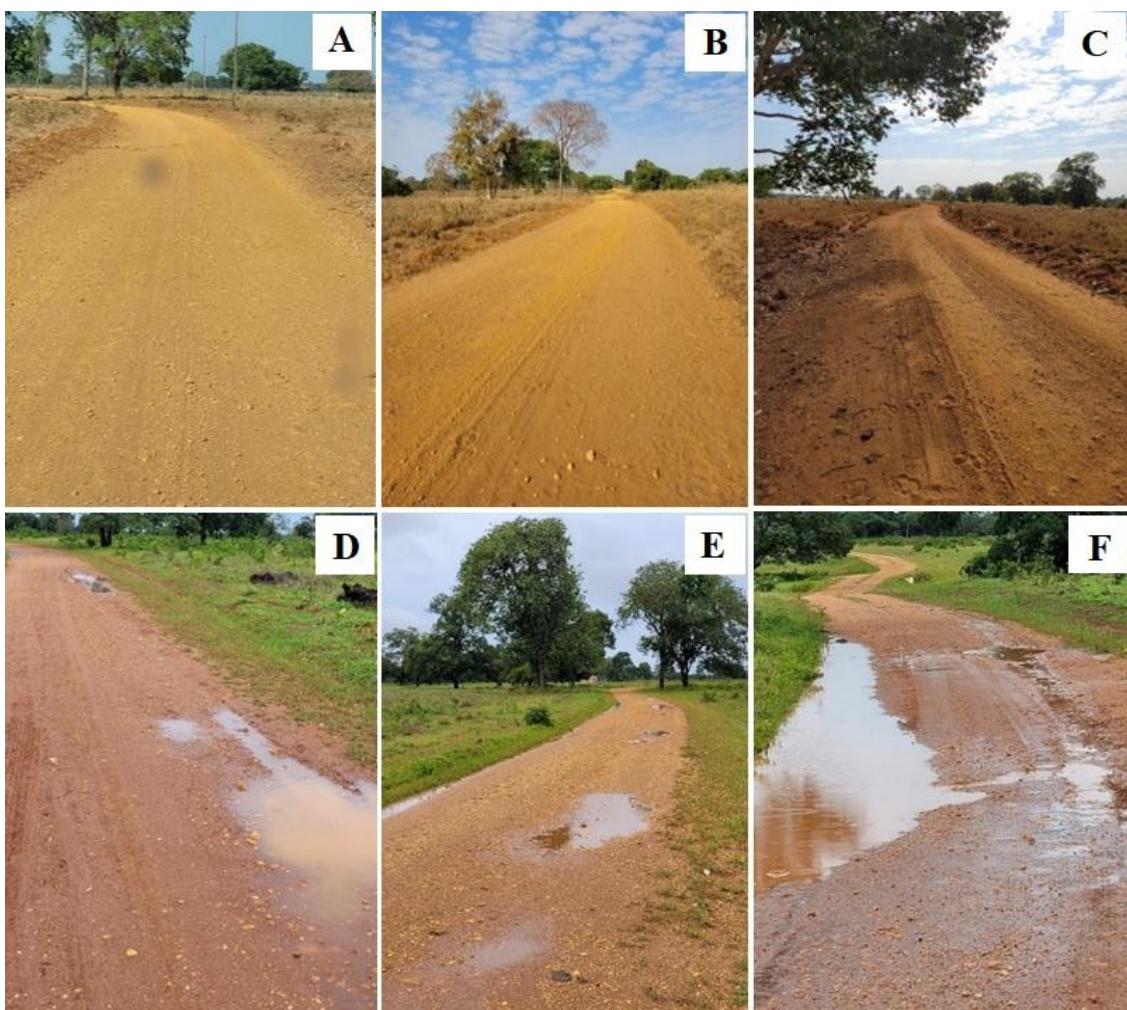
Figura 5 - Ponto 2- Estado de conservação das estradas

Constatou-se sedimentos na faixa de rolamento, ausência de caixas de infiltração e dissipadores de energia de forma geral. O uso da terra no local é de pecuária. Em comparação com a estrada do ponto 1, a via do ponto 2 apresentou melhores condições de trafegabilidade nos dois períodos analisados, como pode ser observado na figura 5.

Legenda: A; B; C- período menos chuvoso. D; E; F- período chuvoso.

Em A estrada principal com sedimentos na faixa de rolamento,
em B ausência de dissipador de energia, e em C abaulamento na faixa de rolamento.

Em D estrada principal com sedimentos na faixa de rolamento e acúmulo de água em sua lateral,
em E ausência de dissipador de energia, e em F abaulamento na faixa de rolamento,
além de acúmulo de água em sua lateral.

Neste ponto, a estrada é provida de abaulamento de desvio de água da chuva, o que promove, segundo Santos *et al.*, (2019), uma condução das águas para as canaletas laterais, não permitindo que empocem ou escoem ao longo da pista, e que sofra um processo progressivo de deterioração. A inexistência de sistemas de drenagem ou pista sem declividade (abaulamento) são fatores que podem influenciar na rápida deterioração da estrada (CHAVES; ALMEIDA; OLIVEIRA, 2020).

Nesse ponto, observa-se que o abaulamento da estrada favoreceu o escoamento da água da trilha de rodagem para a lateral da mesma. Contudo, nota-se na figura 4.f, que a falta de um sistema de drenagem, como por exemplo, caixas de infiltração, dificulta a infiltração bem como a percolação da água no solo. De acordo com Silva (2011), a prática de abaulamento deve ser utilizada em estradas não pavimentadas em trechos com conformação retilínea, tendo como objetivo drenar a água que cai no leito para o canal de drenagem da estrada.

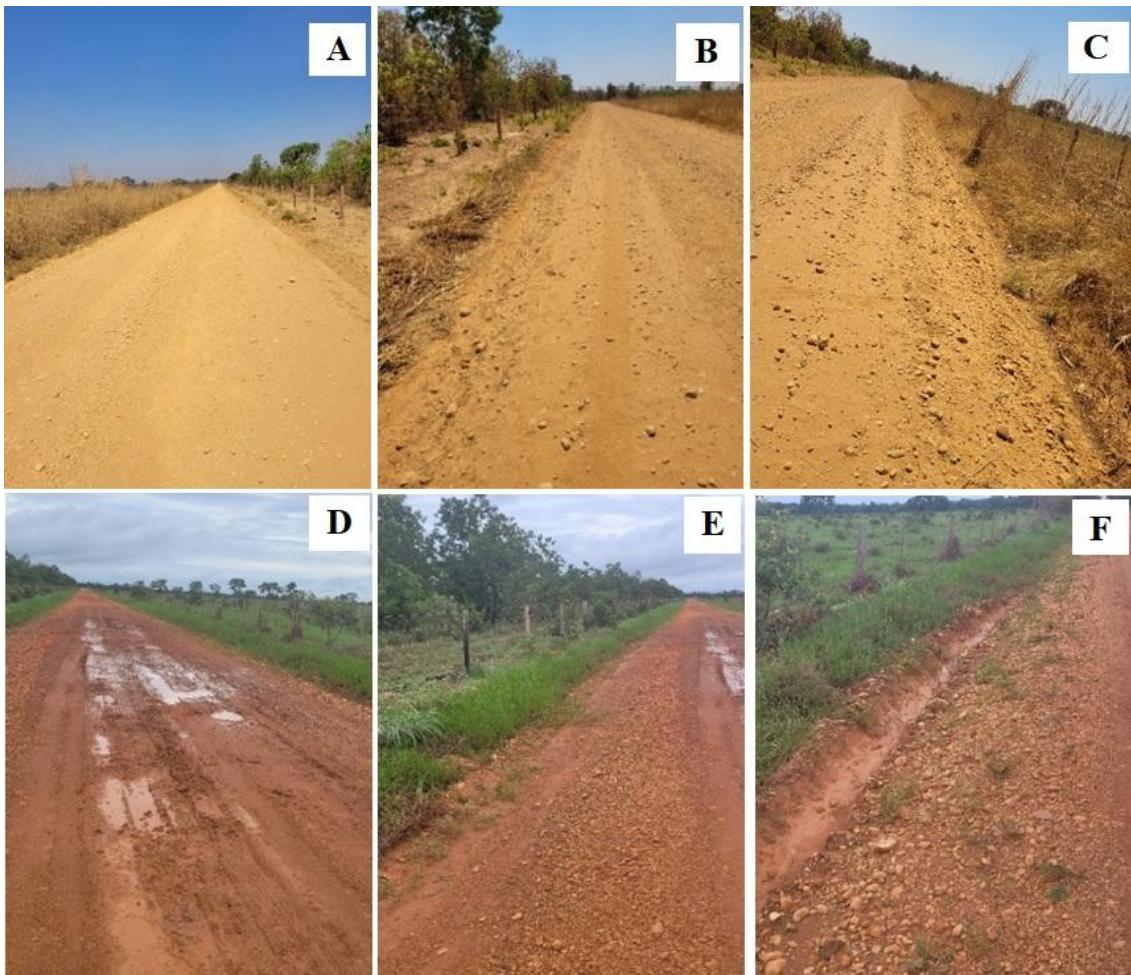
Figura 6 - Ponto 3- Estado de conservação das estradas

O uso da terra do local é ocupado com a pecuária. No período chuvoso foi constatado condições que requerem atenção em relação a trafegabilidade, devido ao acúmulo de água na faixa de rolamento da estrada (Figura 6.d). Observou-se também, carga de sedimentos que se acumulam nas partes baixas do terreno, dificultando assim o controle de escoamento das águas da chuva, provocando erosão e atoleiro nas laterais da via, o que pode provocar prejuízos aos proprietários rurais e toda a comunidade local. Na figura 6.f, existe um sistema de drenagem ativo na lateral da estrada, favorecendo o escoamento e infiltração da água.

Legenda: A; B; C- período menos chuvoso. D; E; F- período chuvoso.

Em A estrada principal em bom estado de conservação, em B abaulamento da trilha de rodagem, em C canal de drenagem lateral da trilha. Em D estrada principal com acúmulo de água na pista de rolamento, em E abaulamento da trilha de rodagem e com acúmulo de sedimentos na lateral da pista, e em F canal de drenagem lateral da trilha.

Para diminuir esses efeitos em estradas rurais, uma das medidas que podem ser tomadas é a implantação de caixas de infiltração. “As caixas de infiltração são trincheiras profundas instaladas nas laterais das estradas com o objetivo de reter sedimento e água produzida principalmente no leito das estradas” (CUNHA; THOMAZ e OLIVEIRA, 2021). Essas caixas ou demais métodos de captação e escoamento têm a função de reter materiais sólidos em suspensão em águas pluviais para evitar assoreamento nos cursos d’água.

Além dessas medidas, com a preocupação de assegurar uma boa drenagem, o Departamento Nacional de Estradas e Rodagem (DNER) (1981) recomenda que as pistas não-pavimentadas devem ter declividade transversal de 3%, excepcionalmente de 4%, conforme o tipo de solo constituinte da via.

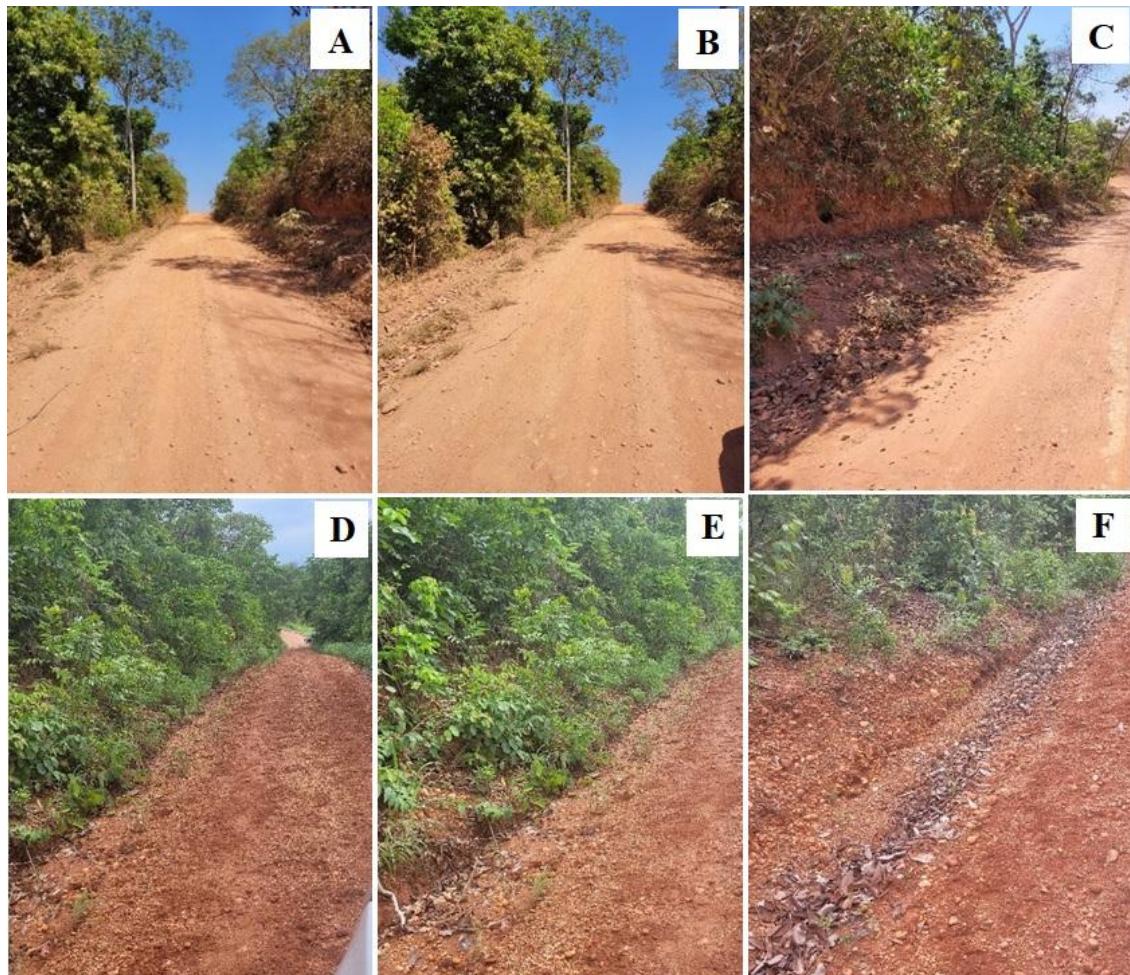
Figura 7 - Ponto 4 - Estado de conservação das estradas

Apresentando largura média de 6,12 m (Figura 7), o uso da terra do local é ocupado com vegetação original (mata ciliar), na proximidade do rio das Mortes. O ponto analisado tem declividade acentuada, e com isso a estrada encontra-se vulnerável a processo erosivos.

Legenda: A; B; C- período menos chuvoso. D; E; F- período chuvoso.

Em A estrada principal em bom estado de conservação em relevo acentuado, em B material solto para transporte, e em C presença de sedimentos acumulados na lateral da pista de rolamento.

Em D e E estrada principal com material solto na pista de rolamento, além de processo de ravinamento na lateral da estrada, e em F desmoronamento de material e presença de sedimentos acumulados na lateral da pista de rolamento.

O ponto 4 apresenta um fator negativo em relação à deterioração das vias. Esse fator está relacionado ao relevo acentuado da área observada, o que pode não permitir uma melhor infiltração e a percolação da água no local em períodos de chuva. Apesar da inclinação acentuada na estrada, no período analisado as vias mantêm-se com boas condições de tráfego.

Diferente dos demais pontos monitorados, o ponto 4 apresenta relevo acentuado, o que promove a deterioração no talude das laterais das vias, que pode influenciar no maior desgaste de suas condições estruturais.

Devido a decorrência do desmoronamento lateral, há uma carga de sedimentos que se acumulam na parte baixa do terreno ou são diretamente depositadas nos corpos hídricos.

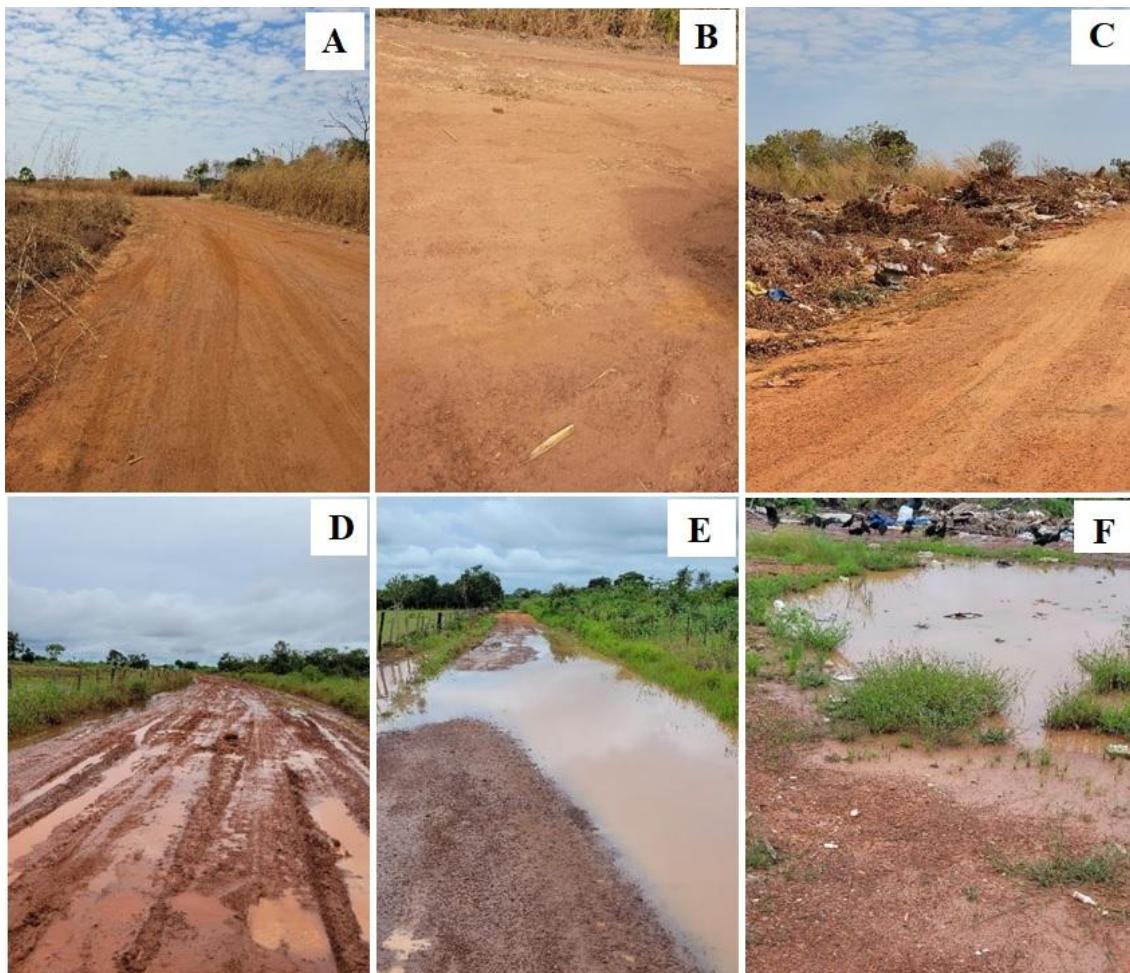
Figura 8 - Ponto 5- Estado de conservação das estradas

Com largura média da estrada de 4 m, com altura do talude em 1,6 m, o ponto analisado é uma estrada paralela à 900 m da MT 326 e do município sede de Nova Nazaré- MT, com o uso da terra de pecuária e áreas urbanas com acesso para um aeroclube e lixão a céu aberto.

No local observado, foi constatado diferenças significativas nos dois períodos analisados, no qual o período menos chuvoso a estrada apresentou boas condições de rodagem (Figura 8.a.b). Contudo, no período chuvoso as estradas apresentaram condições trafegabilidade restritas, com atoleiro na faixa de rolamento (Figura 8.d) e acúmulo de água, além da presença de quantidade significativa de lixo no local (Figura 8.c.f).

Legenda: A; B; C- período menos chuvoso. D; E; F- período chuvoso.

Em A estrada principal em bom estado de conservação, em B pequenas ravinas na trilha de rodagem, em C lixo acumulado na lateral da pista de rolamento.

Em D estrada principal em condições precárias de rodagem, em E acúmulo de água na pista de rolamento, e em F lixo acumulados na lateral da pista e acúmulo de água.

O descarte de resíduos sólidos às margens da estrada vai desde garrafas PET, material plástico, geladeira, latas, filtro de óleo de caminhões e resíduos de construção civil. De acordo Rodrigues e Cavinatto (2003, p. 6), “lixo, na linguagem técnica, é sinônimo de resíduos sólidos e compreende os materiais descartados pelas atividades humanas”.

A irregularidade no sistema de drenagem como, vala e buracos que espalhem a água para a plataforma da estrada, a ausência de caixas de infiltração, dificultam o tráfego pelo acúmulo de água e o excesso de umidade na faixa de rolamento, além do acúmulo de lixo doméstico ao ar livre, causando assim poluição no lençol freático e nos mananciais próximos.

Santos e Morano (2014) e Cunha, Thomaz e Oliveira (2021) indicam as caixas de infiltração como uma alternativa nos locais onde a área disponível não permita a construção de terraços, e demonstram que são construídas para armazenar a água proveniente do escoamento superficial e subsuperficial das estradas rurais, o que permite que este volume de água seja acumulado, e possibilite a infiltração para o lençol freático. Há ainda a possibilidade de construí-las em série e gradualmente carregar o volume precipitado para os mananciais receptores, diminuindo sua energia e os efeitos danosos do escoamento superficial.

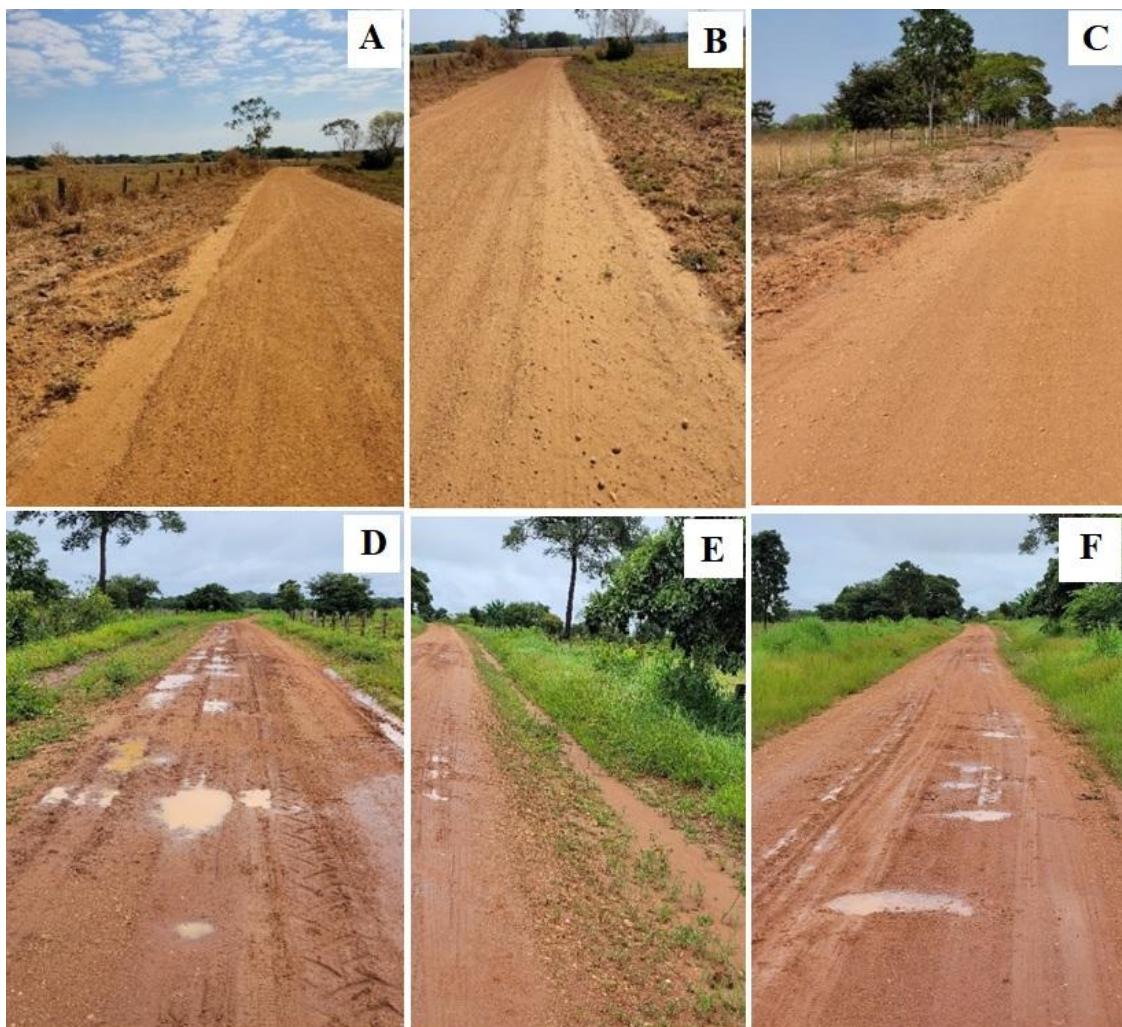
Figura 9- Ponto 6- Estado de conservação das estradas

Apresentando largura média da estrada de 6,30 m, com altura do talude em 12 cm, o uso da terra no local é a pecuária. A estrada apresenta boas condições de rodagem, porém sedimentos soltos na pista de rolamento (Figura 9).

Legenda: A; B; C- período menos chuvoso. D; E; F- período chuvoso.
Em A estrada principal em bom estado de conservação, em B ausência de dissipadores de energia, em C Abaulamento da pista de rolamento.

Em D estrada principal com atoleiro e buraco na via, em E ausência de dissipadores de energia, e em F buracos na pista de rolamento e ausência de sistema de drenagem lateral.

Nesse trecho há um acúmulo de sedimentos nas laterais da via, falta de limpeza nas sarjetas, dificultando assim, o processo de escoamento da água da superfície da estrada. A falta de abaulamento da estrada dificulta o escoamento da água para as laterais da estrada, o que pode culminar, em muitos casos, em buracos, ravinas e acúmulo de água. Este problema é progressivo caso não ocorra uma intervenção, pois uma vez formado o buraco, o empoçamento de água facilita ainda mais o desprendimento do solo, agravando a situação.

Embora não tenha sido constatado neste ponto dissipadores de energia, a estrada encontra-se em boas condições de uso, pois o relevo local é suave, o que pode ser um facilitador de infiltração da água em períodos de chuva, diminuindo os problemas de erosão na via. Os sedimentos soltos na pista em questão são classificados por Nunes (2003) como sendo um excesso de material fino no leito da via causado pela falta de umidade do período seco.

Para corrigir um problema de drenagem inadequada, é necessário fazer a recomposição da drenagem, com construção de sarjetas, por exemplo, tal como para solução de buracos deve ser feito um sistema de drenagem adequado ou um abaulamento da pista (SILVA FILHO, 2001).
