ANÁLISE SOCIOAMBIENTAL DO PARQUE ECOLÓGICO DA LAGOA DA MARAPONGA DENTRO DO CONTEXTO DA CIDADE DE FORTALEZA, CE, BRASIL

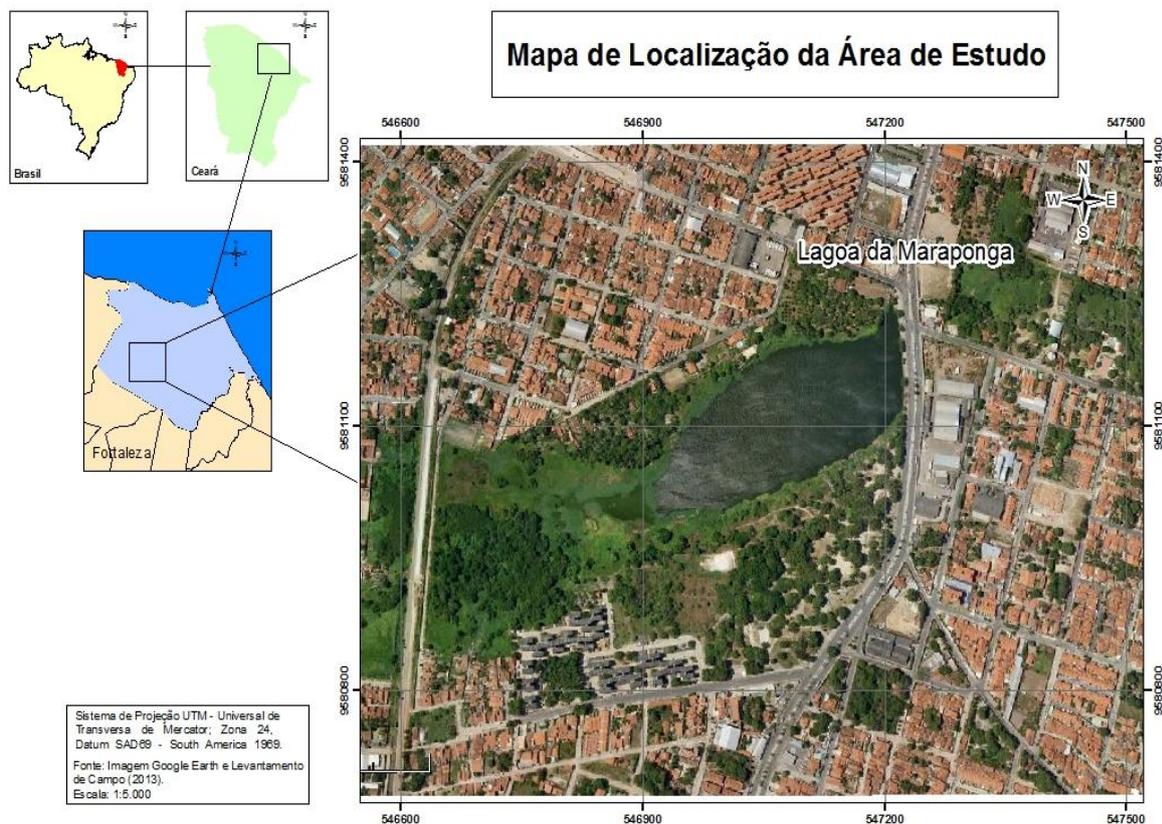
Figura 01. Mapa de Localização da Área de Estudo.
Fonte: Imagem Google Earth, 2009, adaptado pelos autores, 2013.

O Parque Ecológico da Lagoa da Maraponga localiza-se no bairro de mesmo nome (Figura 01), margeado pela Av. Godofredo Maciel, no sudoeste da cidade de Fortaleza, com uma área de 31 hectares (SEMACE, 2013). A paisagem local é bastante diversificada, com a presença de uma vegetação mais densa de coqueiros, mangueiras e cajueiros que se associam a uma vegetação rasteira, que se contrapõem com os sítios, residências, grandes empresas e conjunto habitacionais que descaracterizaram a paisagem natural ao longo do tempo.

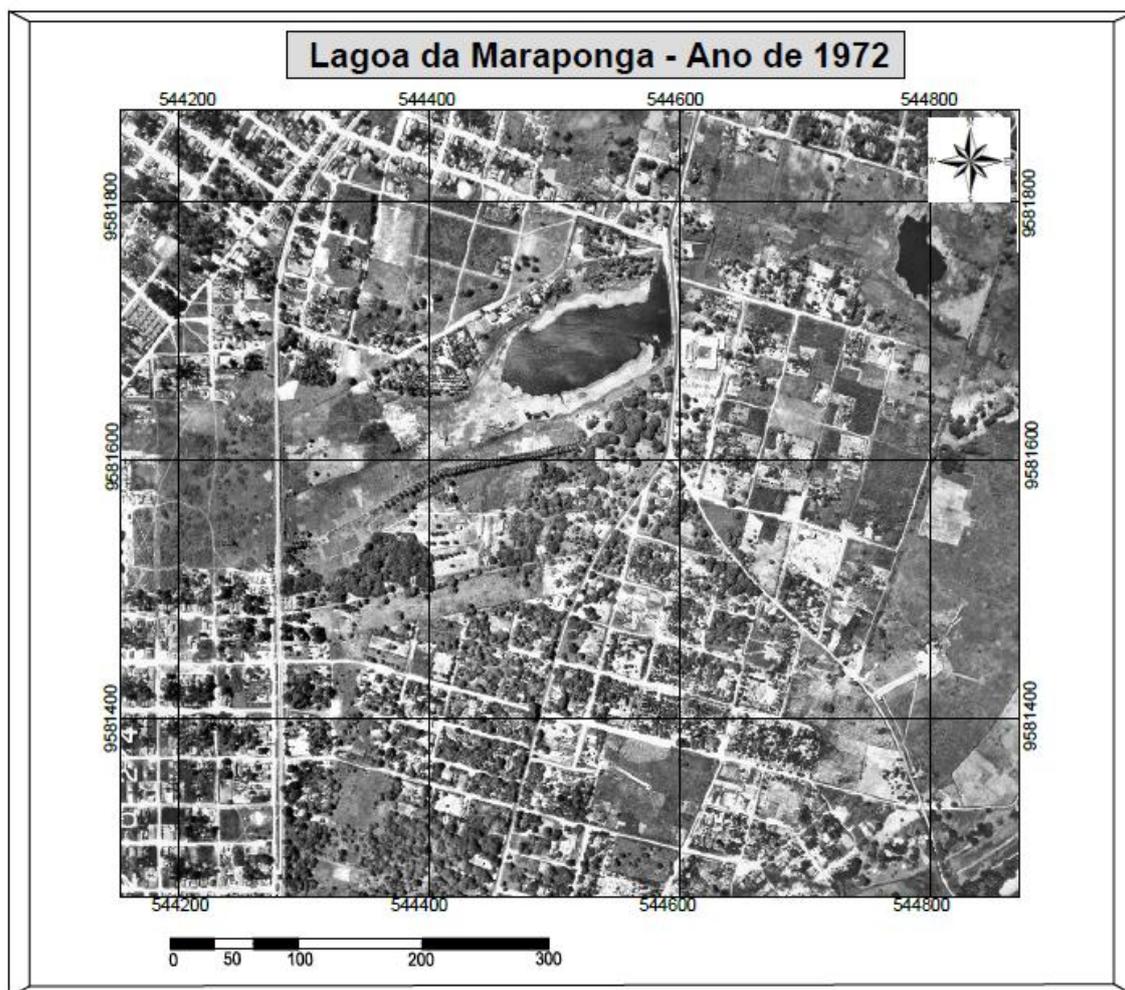
Figura 02. Área referente ao Parque Ecológico da Lagoa da Maraponga em 1972.
Fonte: Aerofotografia cedida pela SEINF, 2012. Adaptado pelos Autores, 2013.

Durante a pesquisa foi realizada uma análise comparativa espaço-temporal do parque ecológico, entre os anos de 1972 e 2011, através da interpretação comparativa de fotografias aéreas e imagens de satélite, como mostram as figuras 02 e 03. Essas figuras mostram a espacialização da realidade urbana, no período de tempo analisado.

A comparação entre as figuras mostra que em 1972 existia grande quantidade de espaços vazios ou de cultivo no entorno da Lagoa da Maraponga. As ocupações se davam, em sua maioria, por pequenas casas, arruamentos não pavimentados, ou sítios bem distribuídos e descentralizados. Os setores noroeste e sudoeste da área começavam a ser habitados por residências, ao contrário das regiões nordeste e sudoeste, em grande parte desocupadas.

A comparação entre as figuras confirma que, durante um período de 39 anos, houve um intenso crescimento urbano no entorno do parque ecológico, o que caracteriza a incompatibilidade da existência de uma unidade de conservação com uma área intensamente urbanizada. Destaca-se que o processo de urbanização tende a ser inevitável, principalmente em longos períodos de tempo, como é o caso da referida análise. A urbanização pode ser

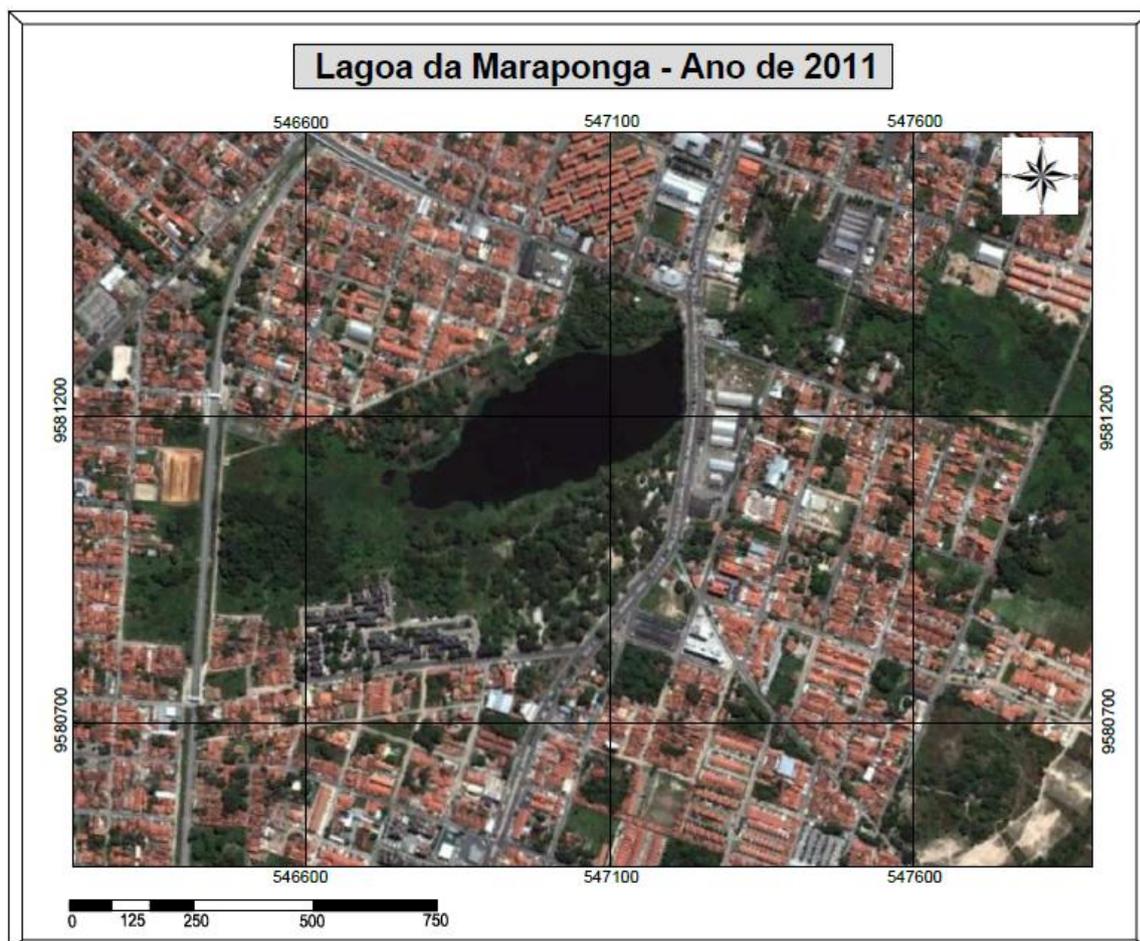
Figura 03. Área referente ao Parque Ecológico da Lagoa da Maraponga em 2011.
Fonte: Imagem Google, 2011. Adaptado pelos Autores, 2013.

Na imagem de 2011 nota-se um crescente adensamento urbano na adjacência imediata do atual parque ecológico, com conseqüente estreitamento de ruas e maior aglomerado de quadras de casas. Houve intensificação do processo de verticalização, diminuição das áreas verdes, criação de conjuntos habitacionais em espaços antes vegetados e ocupação às margens dos afluentes da lagoa da Maraponga. Portanto a paisagem no entorno do parque ecológico ganhou novos aspectos espaciais com o passar dos anos, sendo que boa parte dos "habitats" naturais de plantas e animais foram destruídos.
