IMPACTOS DA UTILIZAÇÃO DA TRILHA PARA A PISCINA DO CAIXA D'ÁÇO NO PARQUE NACIONAL DA SERRA DA BOCAINA, PARATY (RJ)

RESUMO

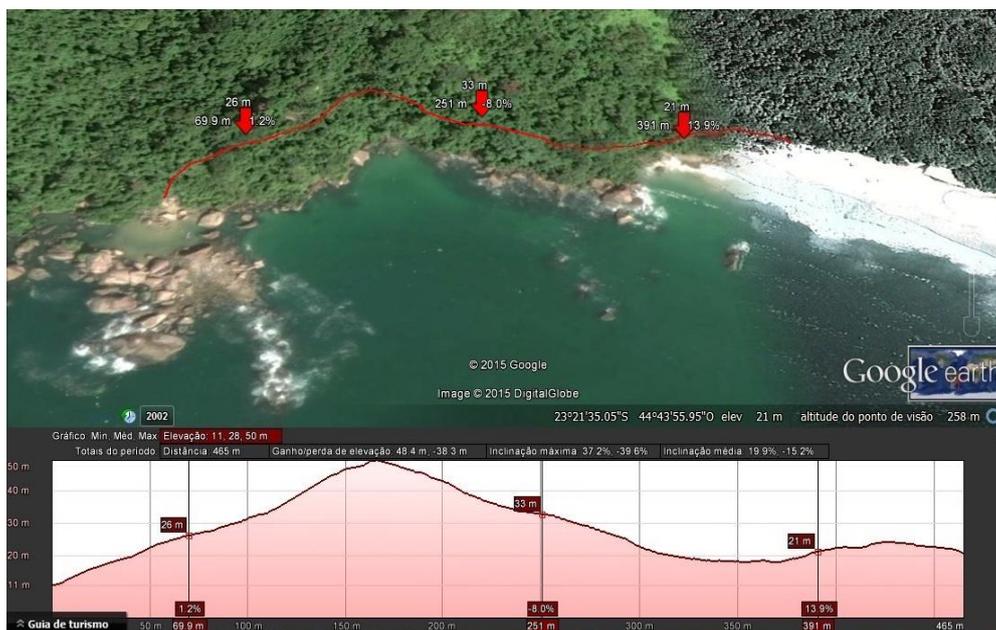
A trilha para a Piscina Natural se inicia no final da praia do Caixa D'Aço, próximo a diversos blocos rochosos. Apesar de apresentar apenas 450 metros de extensão, possui trechos declivosos e de difícil acesso aos usuários. É possível observar no perfil de elevação (**Figura 2**) que o ponto de altitude máxima da trilha é de 50 metros e que a mesma se encontra em ambiente de Floresta Ombrófila Densa Secundária.

Figura 2. Perfil de Elevação e localização dos pontos de coleta na trilha para a Piscina Natural do Caixa D'Aço. Fonte: Google Earth.

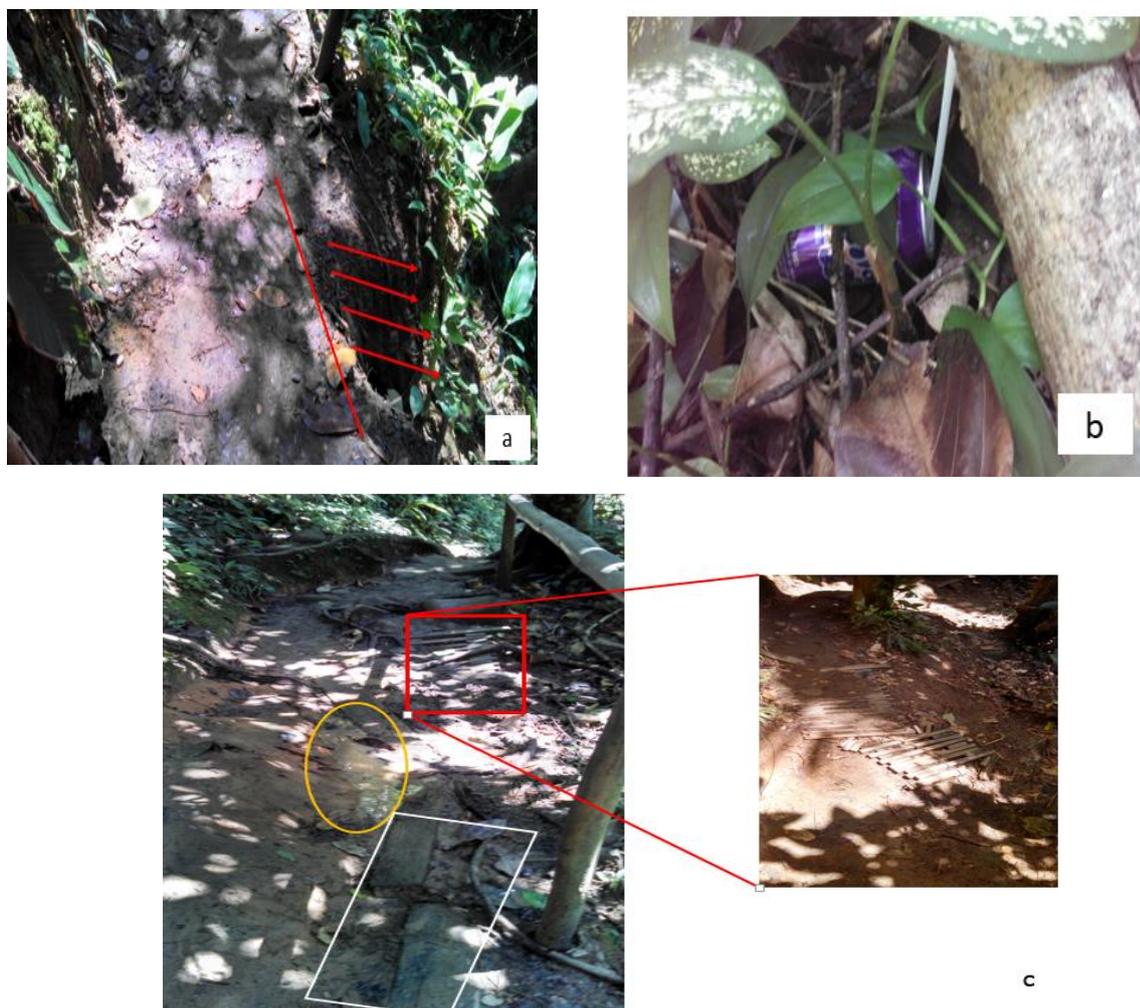
A trilha apresenta raízes, blocos rochosos expostos, pontos de acumulação de água, ravinas e perda de borda crítica ao longo de todo o seu traçado. Além disso, o solo está bastante compactado, devido ao intenso pisoteio e a presença de lixo deixado pelos usuários, ocorrendo ao longo de toda a trilha. Como a trilha foi feita sem planejamento, o leito é muito estreito na maior parte do traçado (0,60 cm de largura), podendo chegar, em alguns pontos, a 1,5 metros de largura. Além disso, alguns atalhos já foram criados, pois dois pontos da trilha

erodiram e foi necessário refazer o caminho. Verificam-se ainda, diversas estruturas de manejo, porém elas estão degradadas ou são insuficientes (**Figura 3**).

Figura 3. Principais impactos e degradações observadas na trilha Praia do Caixa D’Aço – Piscina Natural do Caixa D’Aço. (a) Erosão com perda de borda crítica do leito da trilha; (b) presença de lixo; (c) acumulação de água no leito da trilha (destaque em amarelo), estrutura de manejo que foi erodida (destaque em vermelho e no detalhe) e tábuas de madeira improvisadas (destaque em branco).

Nas áreas onde as feições erosivas estão desenvolvidas (**Figuras 3 e 6**) é necessário utilizar técnicas de bioengenharia, como a aplicação de geotêxteis. Eles são malhas de fibras ou de materiais sintéticos biodegradáveis, que controlam a erosão e auxiliam na recuperação de áreas degradadas. Funcionam como proteção imediata e temporária ao solo contra os agentes erosivos, como as gotas de chuva e o escoamento superficial, enquanto a vegetação não se estabelece na encosta. Após o estabelecimento da vegetação, as raízes das plantas e as

fibras do geotêxtil agirão juntas e aumentarão a coesão das partículas do solo (GUERRA et al., 2010; GUERRA et al. 2015).

Além disso, a utilização de canaletas de drenagem em áreas de convergência de fluxos para evitar concentração do fluxo; o ordenamento do sistema de drenagem; a utilização de barreiras que retenham os sedimentos e a recolocação de algumas estruturas de manejo como, por exemplo, as da **Figura 3c**, podem auxiliar na conservação das trilhas.

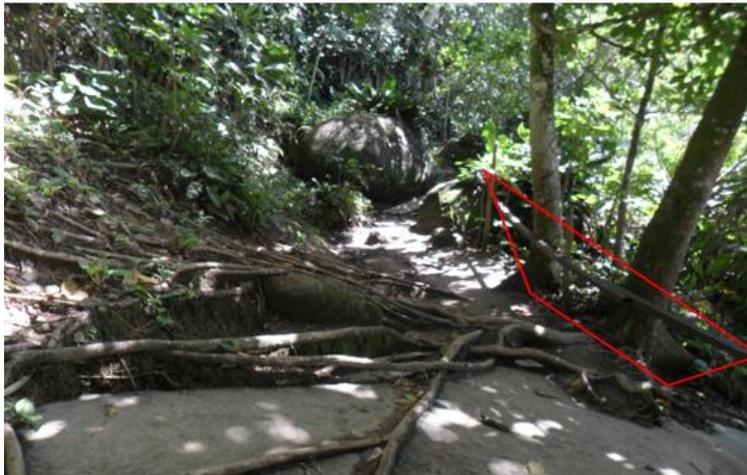
O primeiro ponto de coleta está localizado em uma área com diversos blocos rochosos e raízes aparentes, apesar de ter um corrimão os usuários possuem grande dificuldade, pois precisam passar em cima de um bloco rochoso e correm o risco de cair da encosta (**Figura 4**).

Figura 4. Visão geral do primeiro ponto de coleta, com a presença de raízes e blocos rochosos no leito da trilha. Destacado em vermelho a estrutura de manejo insuficiente. Acervo: L. A. Rangel, 2015.

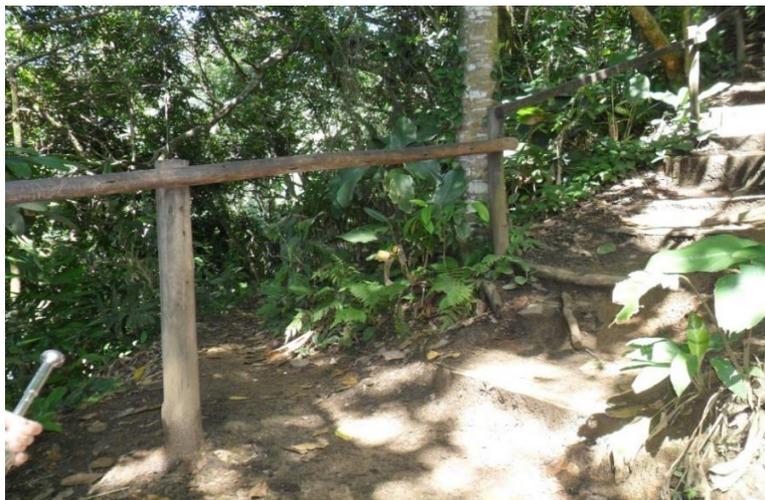
Já o segundo ponto de coleta, está localizado próximo a degraus de madeira e a um caminho que foi fechado porque a passagem foi erodida. Neste ponto o leito da trilha possui aproximadamente 1,2 metros de largura, há presença de raízes e serapilheira e o solo encontra-se muito compactado (**Figura 5**).

Figura 5. Atalho fechado e degraus erodidos no segundo ponto de coleta. Acervo: L. A. Rangel, 2015.

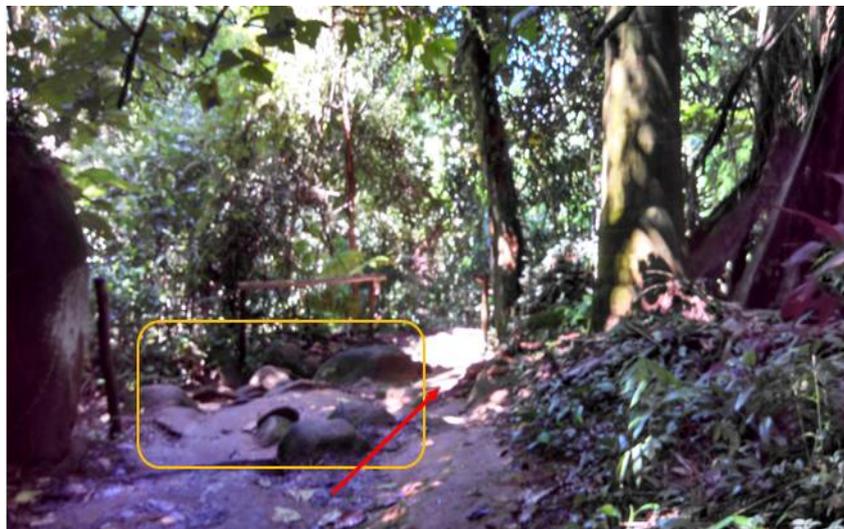
Por fim, no terceiro ponto de coleta foi possível observar o início de um processo de ravinamento com acúmulo de serapilheira e, por estar localizado em uma área de declive, os

sedimentos são carreados pela encosta quando ocorrem eventos chuvosos, danificando algumas estruturas de manejo e aumentando as possibilidades de erosão (**Figura 6**).

Figura 6. Vista geral do terceiro ponto de coleta com a presença de blocos rochosos (destaque em amarelo) e ravina com acumulação de serapilheira (destaque em vermelho). Acervo: L. A. Rangel, 2015.

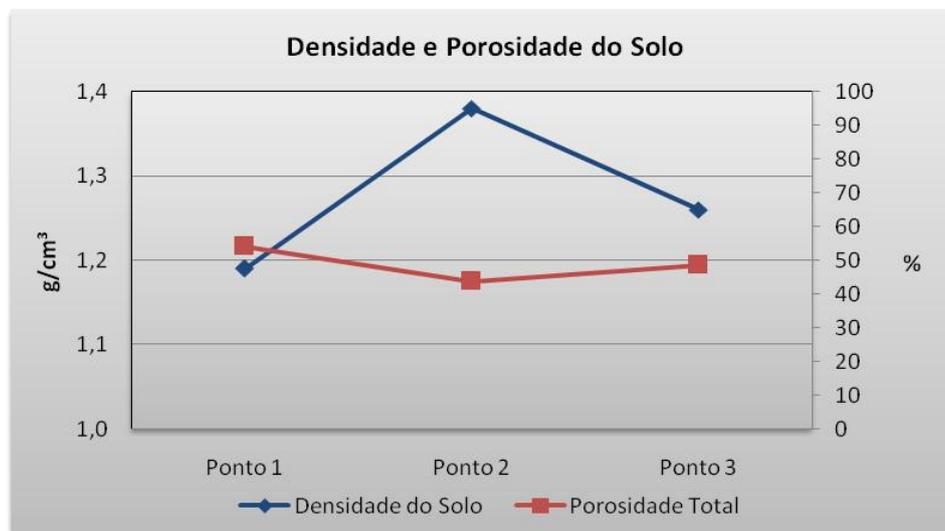
Com relação aos resultados das análises de densidade e porosidade do solo apresentados na **Figura 7**, verifica-se que o segundo ponto de coleta está sofrendo maior impacto do pisoteio, pois está mais compactado (1,38 g/cm³). Segundo Kiehl (1979), valores

de densidade aparente entre 1,1 e 1,6 g/cm³ representam predominância de frações minerais, enquanto que em florestas a densidade aparente pode variar entre 0,6 e 0,8 g/cm³.

Figura 7. Densidade e Porosidade do solo nos três pontos de coleta na profundidade de 0-10 cm. A porosidade está representada em porcentagem e a densidade do solo em g/cm³.

Já o ponto 1 apresentou o menor valor de densidade (1,19 g/cm³) e, conseqüentemente o maior valor de porosidade (54,05%) evidenciando melhor estruturação do solo, maior possibilidade de infiltração da água da chuva, menores taxas de escoamento superficial e redução de processos erosivos.
