INDICADORES GEOECOLÓGICOS COMO SUBSÍDIO AO PLANEJAMENTO E USO DE TRILHAS: ESTUDO DE CASO DAS TRILHAS DA FLORESTA NACIONAL DE RITÁPOLIS – MINAS GERAIS

GEOECOLOGICAL INDICATORS AS A SUBSIDY FOR TRAIL PLANNING AND USE: A CASE STUDY OF THE TRACKS OF THE FOREST NATIONAL RITÁPOLIS – MINAS GERAIS

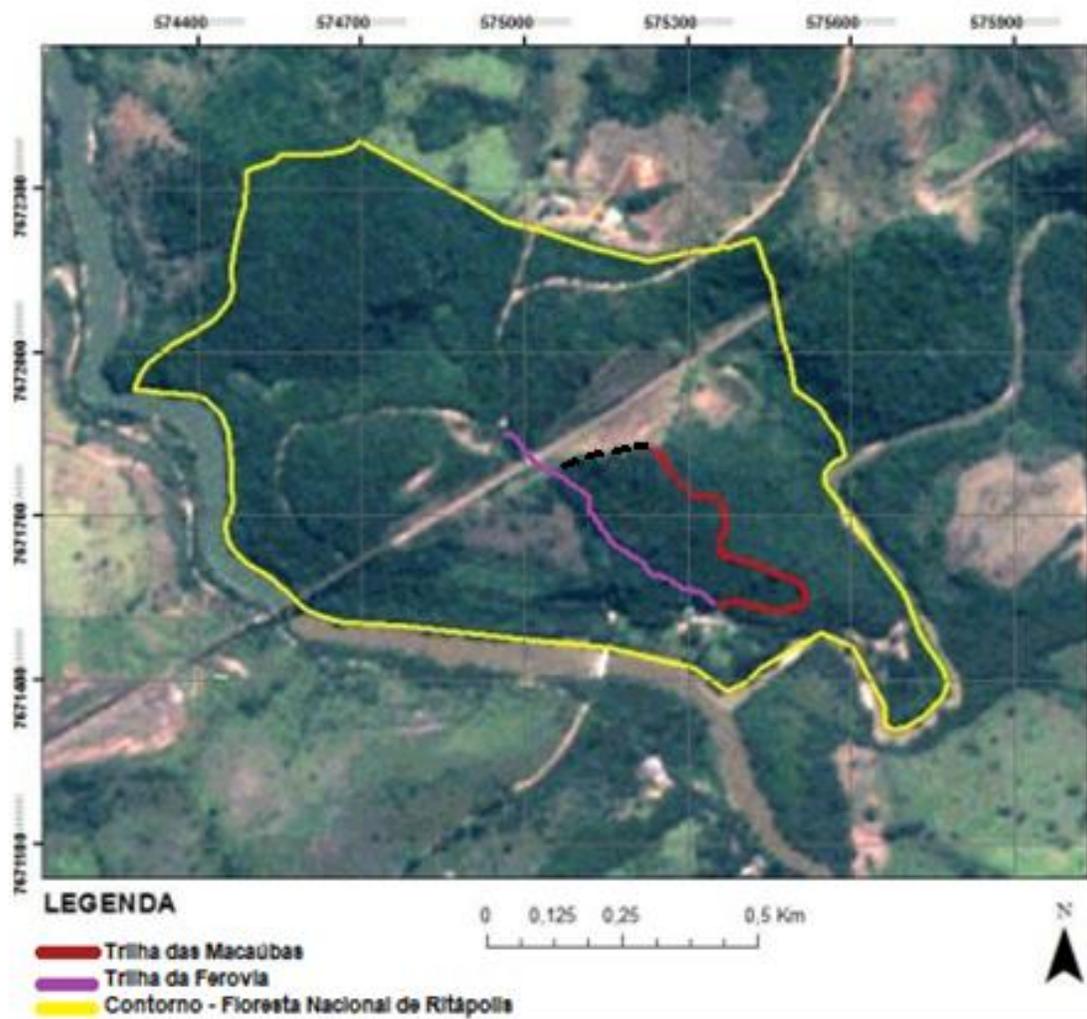
Para a realização desse estudo foram selecionadas a Trilha das Macaúbas, a mais utilizada, e a Trilha da Ferrovia utilizada com menor frequência por dar acesso a uma passagem de nível ferroviário (Figura 01).

Figura 1: Mapa de localização das trilhas analisadas na Floresta Nacional de Ritápolis.
 Obs: O traçado preto é um possível trajeto abordado nas considerações finais desse trabalho.

A trilha circular na Floresta Nacional de Ritópolis iria abranger tanto a Trilha das Macaúbas quanto a Trilha da Ferrovia e a ligação das mesmas poderia ser realizada através do Morro dos Três Magos numa ligação de aproximadamente 250 metros (tracejado exemplificado na figura 01). Esse novo percurso abrangeria uma diversidade de grandes cenários para a interpretação ambiental a fragmentos com distintos estágios de regeneração, além de eliminar o risco da passagem de nível ferroviário.

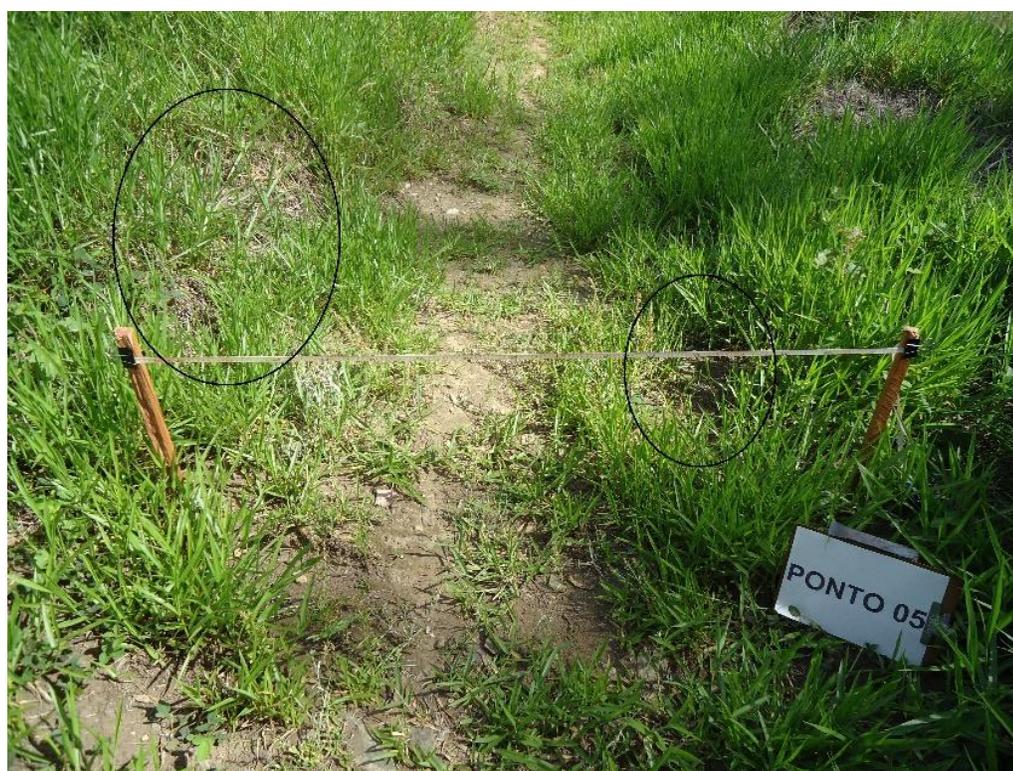
Nos pontos 01, 05, 06, 07 e 08 foram verificados pisoteio na vegetação fora da trilha decorrentes da visita (Figura 02). Segundo Magro (1999), esse pisoteio pode reduzir a biomassa das plantas e a cobertura do solo, ocasionando a diminuição na densidade de herbáceas, de arbustos e de plântulas. O pisoteio pode ainda acarretar a substituição de espécies menos tolerantes por aquelas mais tolerantes ao impacto e outras mudanças como a perda de fauna e biomassa do solo que, com o tempo, tornam-se evidentes e mais preocupantes.

Figura 02: Marcas de pisoteio fora da trilha.

- Tabela de Indicadores
 - Pisoteio: o efeito do pisoteio produz impacto mecânico direto, que resulta na exposição de raízes das árvores. Essa exposição pode causar riscos de ataques de fitopatogênicos e a queda na capacidade de retenção de ar e absorção de água. Para minimizar esse impacto, é necessária a limitação da área de pisoteio, sempre pensando que quando menor a largura, menor será o pisoteio e, conseqüentemente, menor será o impacto.

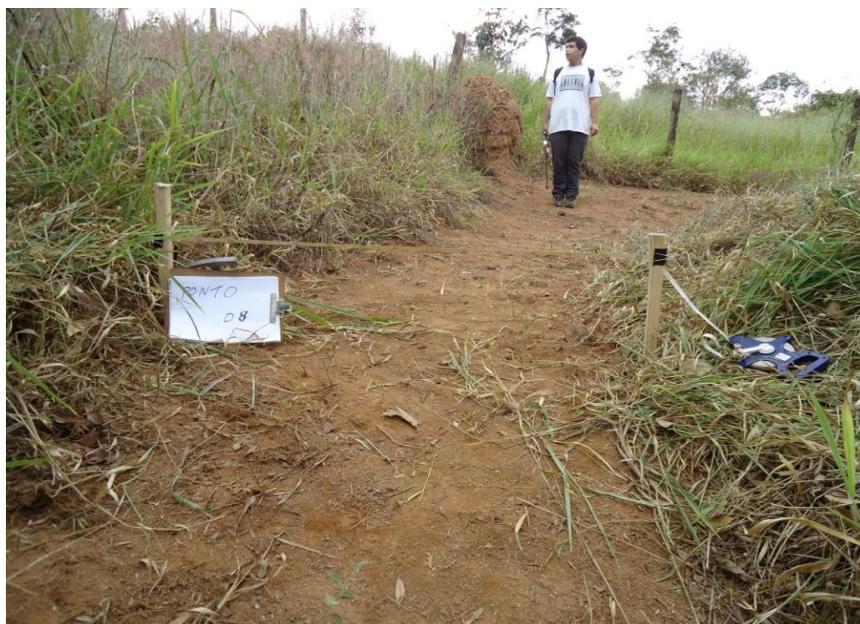
Nos pontos 02, 07 e 08 foi verificada uma vegetação degradada. Segundo Roncero-Siles (2009), essa degradação pode ter ocorrido em decorrência de atividades diretas (dano mecânico causado pela presença antrópica) ou indiretas (mudanças causadas nas propriedades físicas e químicas do solo) (Figura 3). Em todos os pontos foi observada a presença de canal, o que indica que todos os segmentos analisados são compostos por pelo menos um leito principal.

Figura 3: Intervenção antrópica (capina) na Trilha das Macaúbas.

- Vegetação degradada / Árvores com danos: durante os levantamentos. Foram observadas vegetações degradadas (árvores) com danos resultantes de ações antrópicas e/ou condições naturais. Para o manejo e controle, sugerimos a implementação de estratégias adequadas de manejo, sempre que necessário. Manejo que poderia ser feito através de replantio de espécies

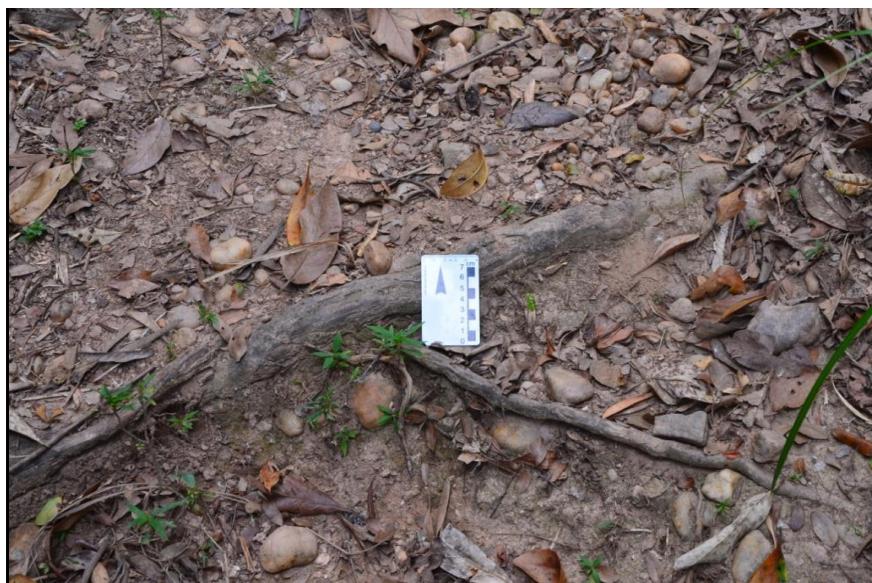
Nos pontos 02, 03, 04 e 06 observou-se o risco de escorregamento. Esse risco está associado à presença de rochas soltas no percurso e principalmente à exposição de raízes (Figura 4).

Figura 4: Raízes e rochas expostas.

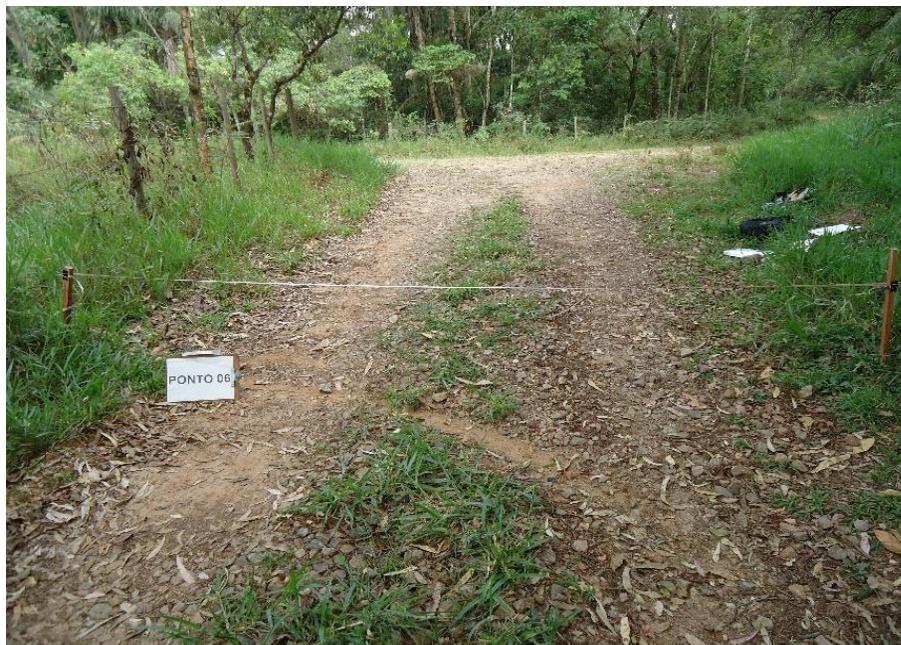
Nos pontos 01, 02, 03 e 07 foram verificadas intervenções antrópicas que podem acarretar remoção e compactação do solo (Figura 05) que, segundo Marchão et al. (2007), diminui a taxa de infiltração, aumenta os processos erosivos, reduz o crescimento da vegetação e aumenta a taxa de compactação da trilha, aspectos negativos para a conservação da trilha.

Figura 5: Leito da trilha transformado em estrada de acesso para manutenção da ferrovia

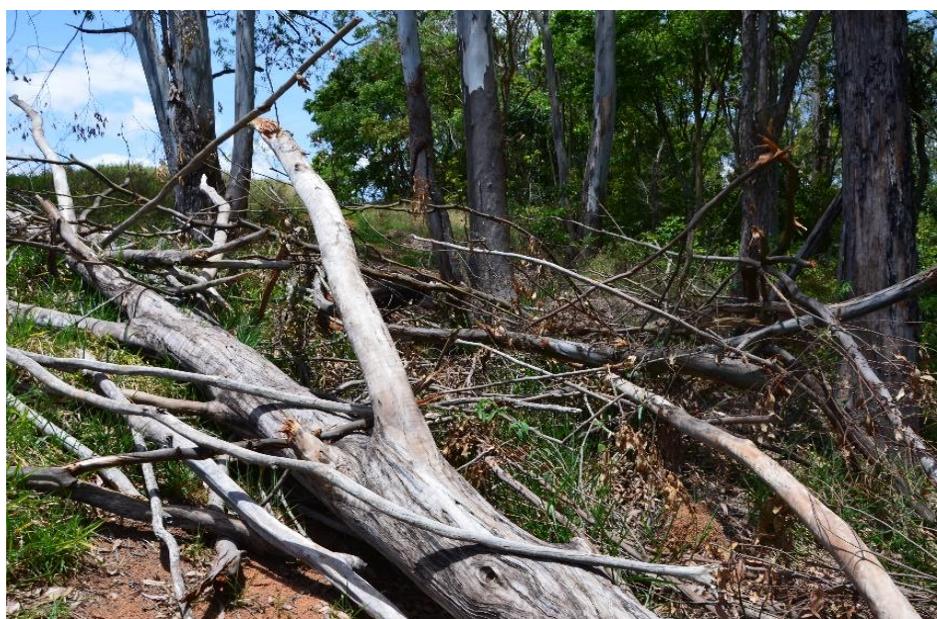
Nos pontos 03 e 07 foi verificada uma vegetação degradada e árvores com danos fora do leito da trilha. Essa degradação foi observada no segundo levantamento realizado e, de acordo com a administração da FLONA de Ritápolis, essa degradação se deu por ação antrópica (poda e corte), por falta de manutenção e por descargas elétricas ocorridas no período chuvoso (Figura 06).

Figura 06: Árvores danificadas fora do leito da trilha.

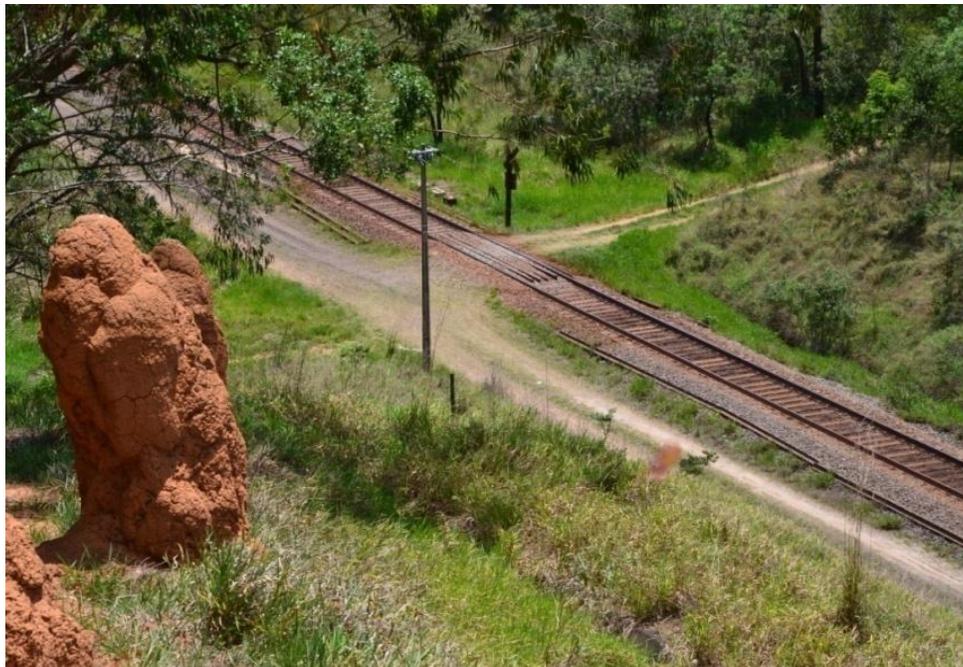
Não foram verificadas marcas de incêndio, erosão lateral, má drenagem, vandalismo e inscrições em rochas em nenhum ponto monitorado na Trilha da Ferrovia. Esta trilha tem uma particularidade entre os pontos 06 e 07. Para percorrer esse trecho é necessário

atravessar uma passagem de nível ferroviário (Figura 07), tornando a trilha perigosa. Esse trecho é o único ponto com risco fatal. Apesar da frequência de acidentes ferroviários seja inferior a de acidentes de outros modais viários, o índice de gravidade é bem elevado.

Figura 07: Passagem de Nível ferroviário na trilha da ferrovia.

Para melhorar a gestão das trilhas e suprir as necessidades recreativas, educacionais e minimizar os riscos, sugere-se a implantação de uma trilha circular (ANDRADE, 2003) que ofereça a possibilidade de se voltar ao ponto de partida sem repedir o percurso no retorno (Figura 04).
