AVALIAÇÃO DO ESTADO DE CONSERVAÇÃO DA TRILHA DA PRAIA DO CAXADAÇO – DOIS RIOS, ILHA GRANDE, RIO DE JANEIRO

ASSESSMENT OF THE CONSERVATION STATUS OF THE CAXADAÇO BEACH TRAIL – DOIS RIOS, ILHA GRANDE (RJ)

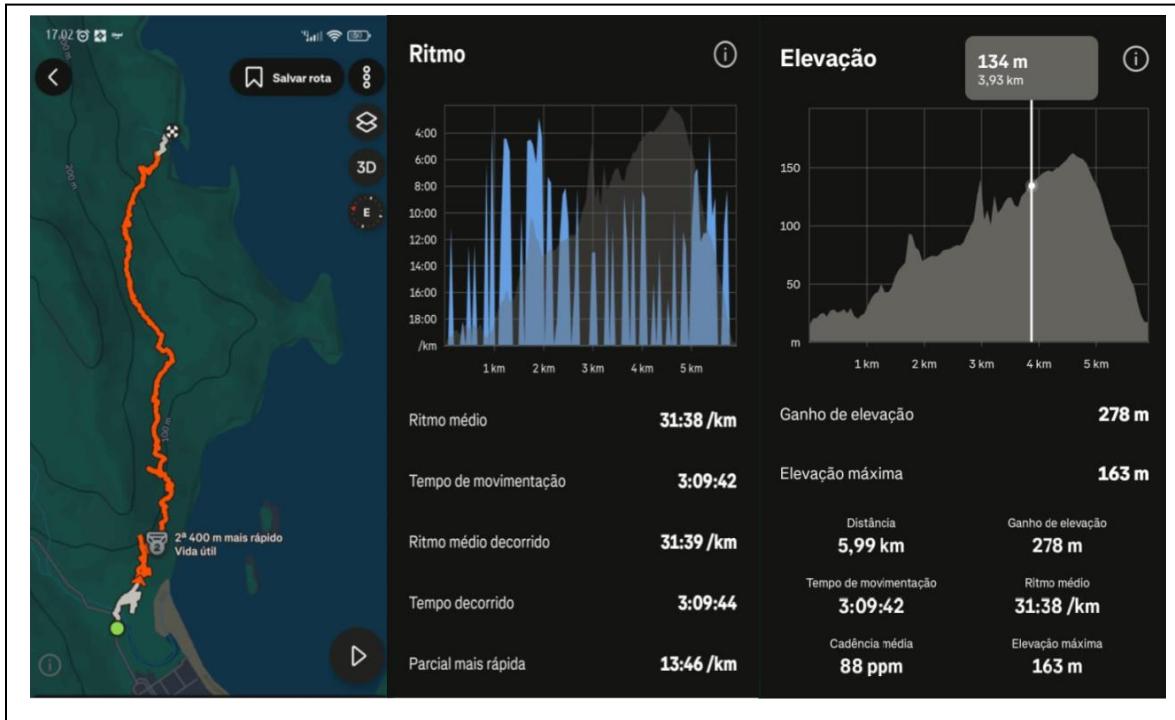
Figura 2. Percurso da trilha do Caxadaço como demonstrado pelos parâmetros do aplicativo *Strava* na ida à enseada do Caxadaço.

Nas figuras 2 e 3 podem ser observados os dados coletados com o uso do aplicativo *Strava*. A ida em direção à enseada do Caxadaço demorou 3 horas e 9 minutos e a volta, 2 horas e 35 minutos, totalizando 344 minutos de caminhada. Trabalhos como o de Ribeiro (2020) e Ostanello e Prado (2021) e o site Ilha Grande (2023) atribuem 3h e 3h40min, respectivamente, para ida e volta da trilha, entretanto, o grupo levou quase o dobro do tempo divulgado nessas publicações para percorrer o caminho.

meio da vegetação. Essas dificuldades ficaram registradas no gráfico de ritmo do caminhar, que apresenta cerca de 12 interrupções na ida e 15 na volta, bem como no traçado da trilha, que nas duas figuras está marcado em laranja, e no qual podem ser observados alguns trechos com maior sinuosidade, o que indica os desvios realizados (Figuras 2 e 3).

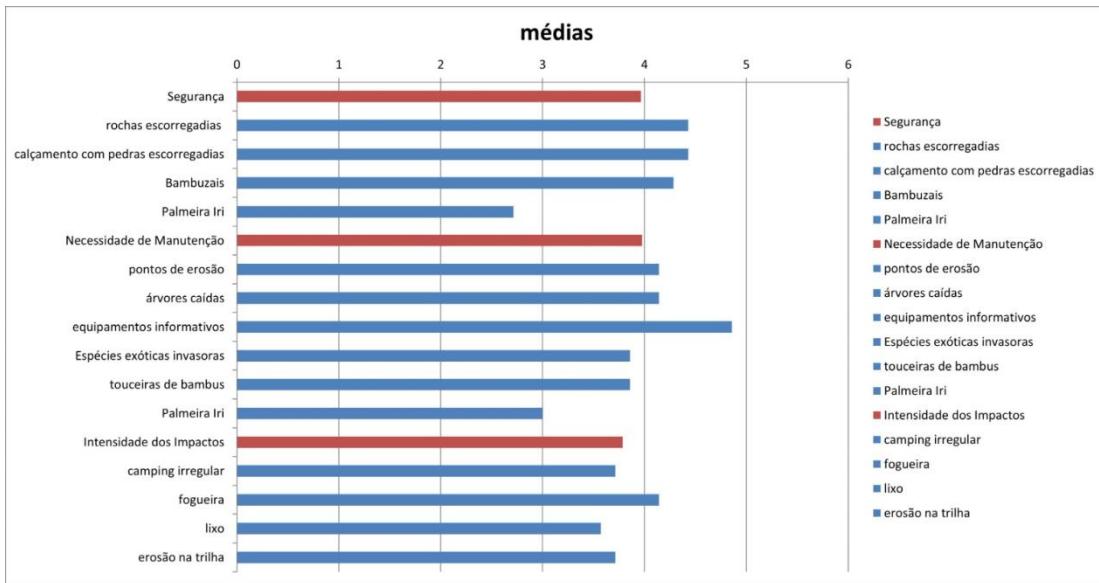
Gráfico 1. Médias de pontuação dos indicadores.

Considerando os indicadores de Segurança, a média de todas as percepções apontou que o grupo apresenta questões muito significativas relacionadas aos indicadores utilizados (Gráfico 1 e Quadro 2). Durante a visita, houve alguns acidentes, como quedas e escorregões que definiram os índices mais altos para rochas escorregadias e calçamento de pedras.

A necessidade de manutenção da trilha foi apontada como muito significativa, assim como metade dos indicadores, com exceção daqueles relacionados a espécies exóticas invasoras, touceiras de bambus e palmeira iri, considerados medianamente significativos. Interessante notar que o indicador das touceiras de bambus apresentou um índice quase próximo a 4, mas foi mais relacionado às questões de segurança do que aos problemas relativos a bloqueios no percurso da trilha.

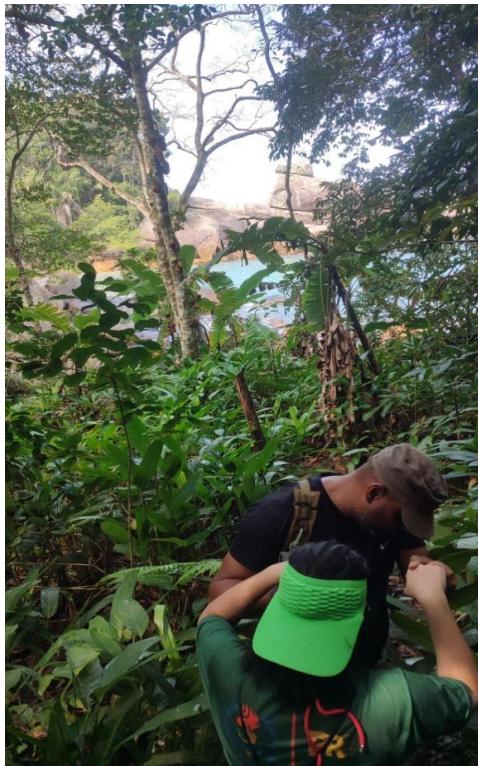
(A)

O fato de telefones e internet não funcionarem no percurso mostrou a urgência na boa manutenção da trilha, uma vez que pedir auxílio no caso de um acidente é quase impossível. O grupo observou uma pessoa percorrendo a trilha sozinha e conjecturou sobre os riscos envolvidos. Em alguns lugares, parte da trilha desabou e ficou uma passagem estreita, com perigo de queda em área íngreme e com palmeiras iri abaixo, demonstrando o perigo (Figura 4a).

O grupo acredita que a trilha, com manutenção adequada, pode se tornar moderada, no entanto, acabou sendo uma trilha pesada para alguns, principalmente para aqueles com mais idade e sedentários. Durante a realização da atividade, constatou-se que uma das participantes, por não possuir experiência prévia em trilhas, apresentou maior dificuldade em determinados trechos, especialmente em áreas de rochas escorregadias (Figura 4a).

Legenda: (A): Uma das participantes sendo auxiliada na descida, com a enseada do Caxadaço ao fundo; (B) Touceira de bambus impedindo o caminho logo no início da caminhada.

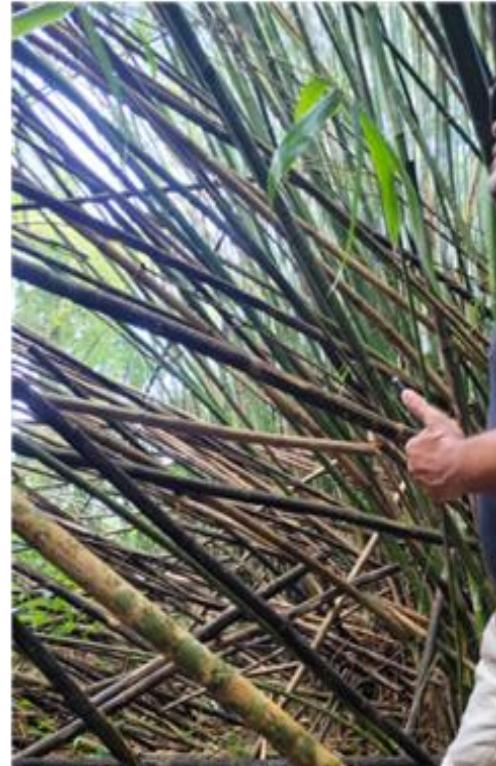
(B)

As touceiras de bambus atrapalharam muito o ritmo do caminhar pelo bloqueio do caminho e levaram à busca de alternativas para seguir na trilha; além disso, uma haste de bambu tombada no solo provocou a queda de um dos observadores. Segundo o Plano de Manejo do PEIG, bambuzais são comuns, sendo testemunhos de ocupações bem antigas, assim como bananais, no entanto, as touceiras de bambus estão atrapalhando a experiência de visitação na trilha do Caxadaço (INEA, 2013).

De fato, o principal desafio enfrentado pelo grupo foi a primeira touceira da planta, logo no início, que impediu o avanço e fez o grupo perder o traçado da trilha. Na Ilha Grande existem, pelo menos, cinco espécies exóticas de bambus (INEA, 2013): o bambu-mirim (*Phyllostachys aurea*), o bambu comum (*Bambusa tuldaoides* e *B. vulgaris*), ambos da China, o bambu-gigante (*Dendrocalamus sp.*), da Índia, e o bambu “brasileiro”
