Patologias e inspeção de pontes em concreto armado: Estudo de caso da ponte Governador Magalhães Pinto

Este artigo apresentará um estudo de caso da Ponte Governador Magalhães Pinto, construída na década de 1960 na cidade de Raposos, Minas Gerais. Esta Ponte apresentava problemas patológicos provenientes de agentes mecânicos, químicos, físicos e biológicos.

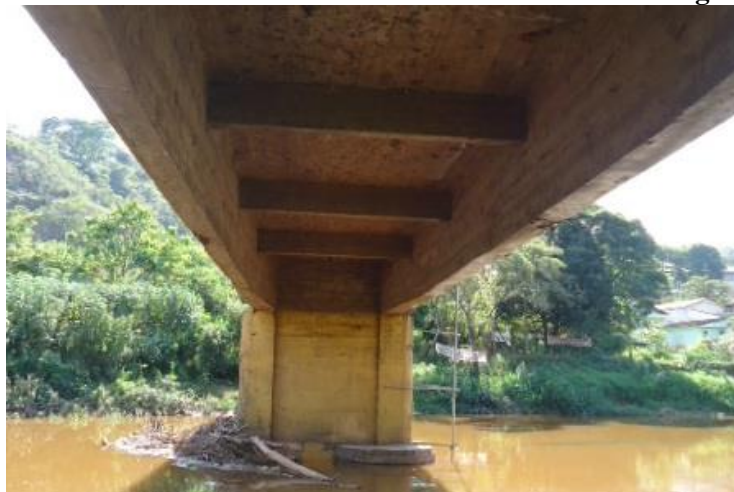
Figura 11 – Vista inferior do tabuleiro da Ponte Governador Magalhães Pinto

O comprimento total da ponte é de 88,04 metros, conforme figura 12, e possui apenas uma faixa de tráfego. A ponte foi projetada com a Norma em vigor à época, NB 6 (1960), estabelecia uma carga móvel de Trem Tipo igual a 360 kN, inferior à prevista atualmente na NBR 7188 (2013), de 450 kN. Tal fato associado com a idade elevada da ponte e possível falta de manutenção podem ter contribuído para o surgimento das patologias a seguir apresentadas.
