REABILITAÇÃO ANTERIOR COM COROAS PROCERA®

ANTERIOR REHABILITATION WITH PROCERA® CROWNS

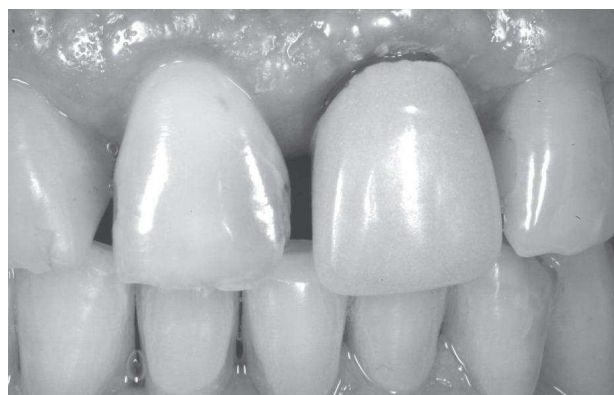
A paciente A.R. procurou atendimento odontológico tendo como queixa principal a falta de harmonia estética de seus incisivos centrais. O elemento 11 apresentava restaurações em resina compósita nas faces mesial, palatina e distal. O elemento 21 apresentava uma coroa total metalocerâmica com estética deficiente. Após enceramento diagnóstico foi verificada a necessidade de aumento méso-distal nas dimensões das coroas. Pelo fato dos dentes em questão estarem muito restaurados e objetivando estética duradoura foi planejada a confecção de duas coroas totais livres de metal (Figura 1).

Figura 1 – Aspecto inicial.

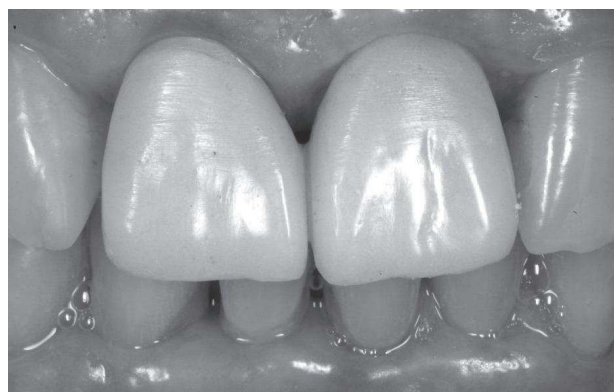
Figura 2 – Restaurações provisórias.

Foram realizados preparos para coroas totais com término em chanfro e desgaste de aproximadamente 1,5 mm nas paredes axiais e de 2,0 mm nas faces incisais. Os preparos tiveram seus terminos posicionados na região intrasulcular. As restaurações provisórias, fabricadas a partir do enceramento diagnóstico do caso, foram reembasadas e adequadamente acabadas e polidas (Figura 2).

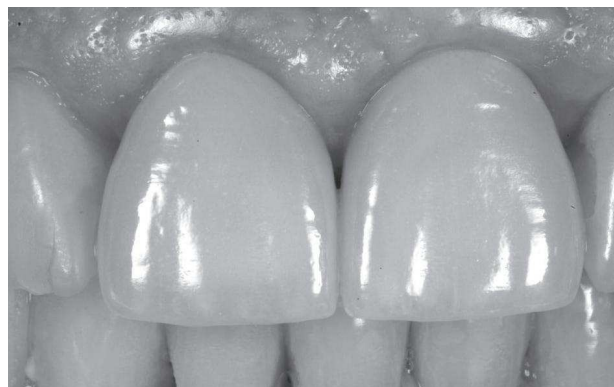
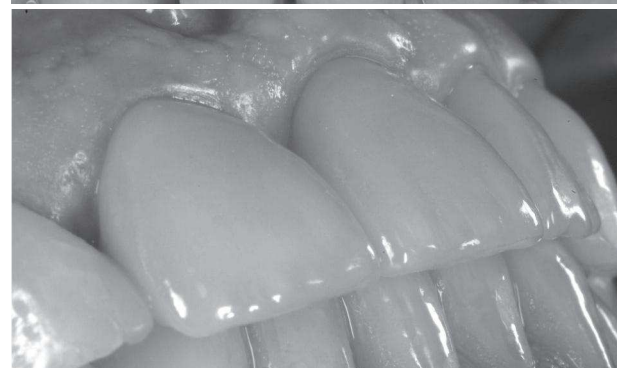
Figura 3 a e b – Aspecto final do caso.

Após ajuste e tratamento superficial a base de jateamento de óxido de alumínio, foi realizada cimentação das coroas com cimento resinoso RelyX Unicem (3M ESPE). Foi realizada fotopolimerização por 10 segundos nas faces vestibular e palatina para polimerização inicial do cimento marginal facilitando a remoção do excesso de cimento. Após remoção do excesso de cimento foi realizada fotopolimerização adicional por 40 segundos em cada face.
